## Keuringsverslag van een elektrische laagspanning- en zeer lage spanningsinstallatie

### Plaats van het onderzoek

Straatnaam Ernest Claeslaan  
Huisnummer 2  
Busnummer  
Postcode 2580  
Gemeente PUTTE  
Land België

Controlebezoek van een huishoudelijke installatie volgens (KB 08/09/2019) - AREI Boek 1- 6.5. en 4.2.4.3.

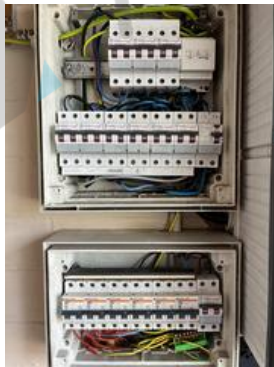
Afbeelding schakel- en verdeelbord:

- I5.06 De deur en/of afschermplaat van het schakelbord dient (terug)geplaatst te worden. Aanraking van onder spanning staande delen mogelijk. (Boek 1 Afdeling 5.1.4. en 5.3.5.1.A. en 4.2.2.3.)

- Niet alle stopcontacten effectief geaard
- Gas/watertellers
- Doorverbinding naar aardpen gedaan met colsonbandjes, dit is GEEN veilige verbinding
- 1 deksel ontbreekt (dakplaat is GEEN veilige afdekking) en 1 hangt half los
