# Asbestinventarisatetest

Kerkplein 7, 2220 Heist-op-den-Berg

Attestnummer : 20240319-000043.000

## Zone 1: Hoofdgebouw

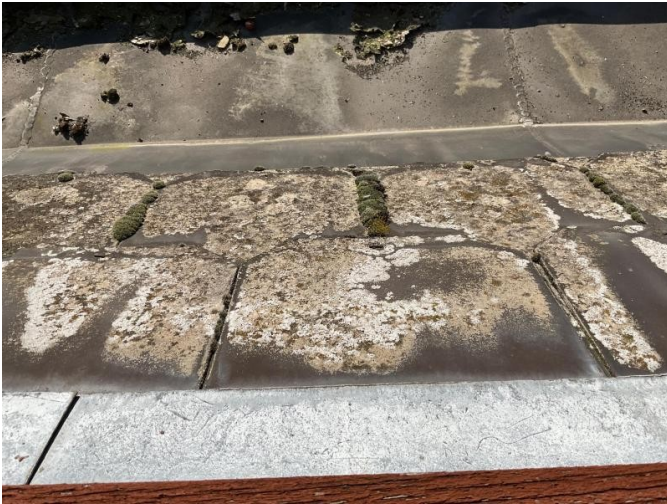
| Fiche 1: Leien..... | 15 |

Overzichtsfoto

Detailfoto

| Eindbeoordeling materiaalrisico | Verhoogd materiaalrisico en/of verhoogde kans op vezelvrijgave |

| Gebondenheid | Categorie 1: hechtgebonden in oorsprong |
| Asbestsoort (vezeltype) | Crocidoliet aanwezig |
| Asbestconcentratie | Laag (< 50%) |
| Afschermingsgraad van het gehele materiaal | Geheel of deels vrij aan de buitenlucht |
| Toestand van het materiaal | Matig beschadigd, matig verweerd |

| Beschrijving | Leien |
| Asbestmateriaal | Dak- en gevelbekleding - Lei, shingle |
| Hoeveelheid (oppervlakte - aantal) | • 60,00 m² - 1 stuk |

Het asbestmateriaal valt onder de mijlpaal van 2034.

Verwijderen

- Zorg voor een veilig beheer. Vermijd het beschadigen van het asbestmateriaal. Controleer de toestand jaarlijks op wijzigingen.
- Hemelwater dat afspoelt van asbestcement daken of gevels kan asbestdeeltjes bevatten. Gebruik het enkel voor gesloten circuits (bv. spoelen toiletten). Reinig na het vervangen van het dak of de gevel de dakgoten en regenwaterput of -ton om asbesthoudend sediment of slib te verwijderen

- Eenvoudige handelingen: mag via doe-het-zelf of door werknemer(s) met opleidingsattest eenvoudige handelingen  
In zijn geheel te verwijderen zonder te breken, rekening houdend met de persoonlijke beschermingsmaatregelen.

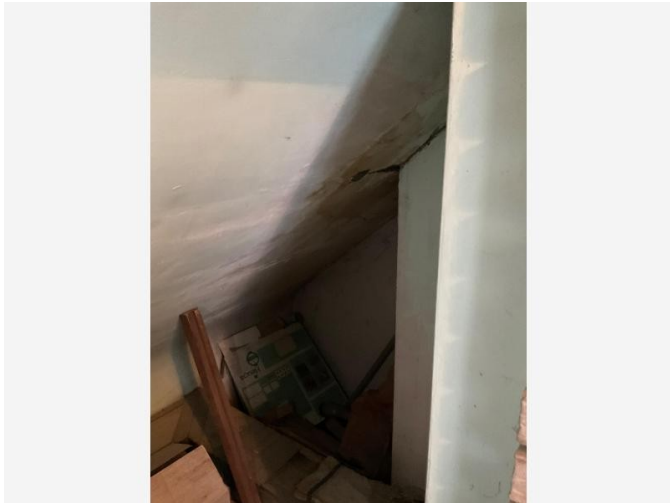
## Fiche 3: Pleisterwerk plafond

Overzichtsfoto

Detailfoto

Geen asbest

| # | Type | Referentie | Resultaat |
|---|---|---|---|
| 3.1 | Mengmonster | 02 | Geen asbest |

| Beschrijving | Pleisterwerk plafond |

| Bindmiddel van materiaal | Gips - kalk |

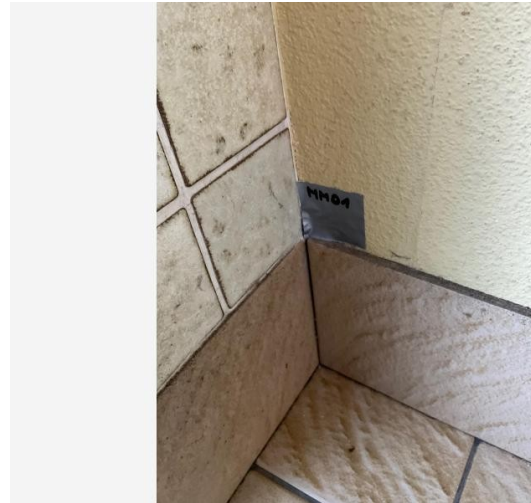
## Fiche 4: Pleisterwerk muren

Overzichtsfoto

Detailfoto

Geen asbest

| # | Type | Referentie | Resultaat |
|---|---|---|---|
| 4.1 | Mengmonster | 01 | Geen asbest |

| Beschrijving | Pleisterwerk muren |

| Bindmiddel van materiaal | Gips - kalk |
