# Asbestinventarisatetest

Reepkenslei 22, 2550 Kontich

Attestnummer : **20240925-000302.001**

Uitgegeven op : **25.09.2024**

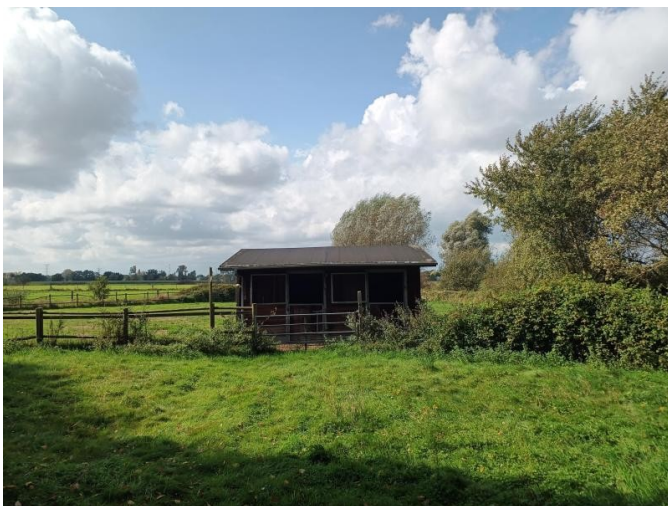
*Situeringsfoto*

### Uitgesloten van inspectie

**Bouwjaar:** 2003

*Constructies gebouwd vanaf 2001 moeten niet onderzocht worden*

| Opmerking | Uitsluiting op basis van historische luchtfoto's |

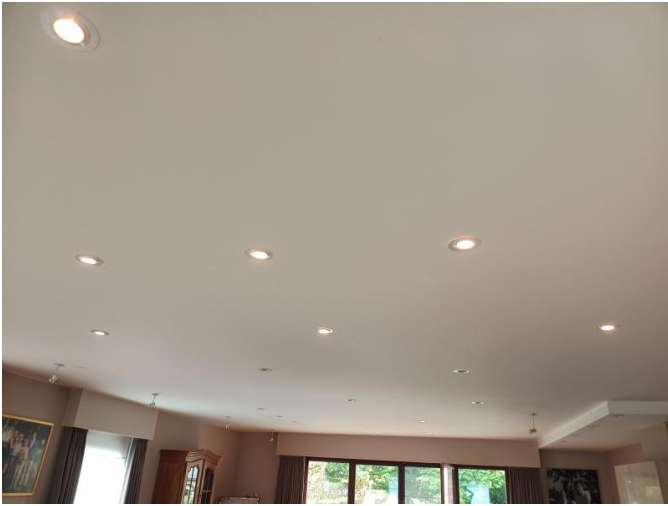
## Fiche 3: Pleisterwerk plafond

Geen asbest

| # | Type | Referentie | Resultaat |
|---|---|---|---|
| 3.1 | Mengmonster | 240773/02 | Geen asbest |

| Beschrijving | Pleisterwerk plafond |
| Bindmiddel van materiaal | Gips - kalk |
| Hoeveelheid (oppervlakte - dikte - aantal) | • 275,00 m <sup>2</sup> - 1,00 cm - 1 stuk |
| Opmerking | stalen genomen in woonkamer, keuken en stookplaats. Geen pleisterwerk aanwezig in 'traphal' naar zolder. |

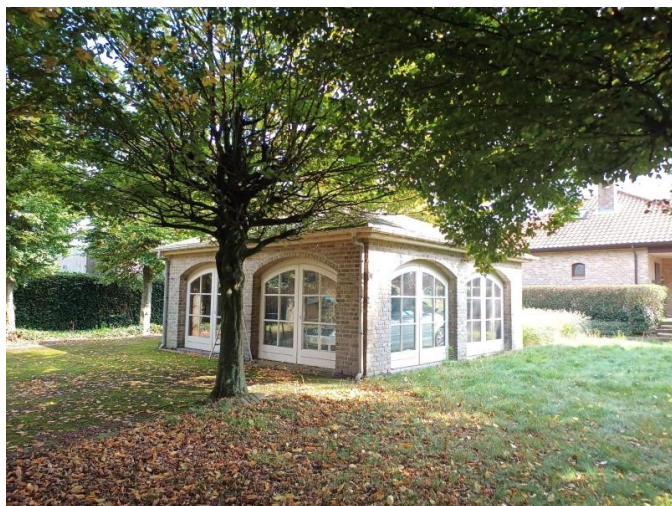
## Fiche 4: Roofing tuinberging

Geen asbest

| # | Type | Referentie | Resultaat |
|---|---|---|---|
| 4.1 | Puntmonster | 240773/03 | Geen asbest |

| Beschrijving | Roofing tuinberging |
| Bindmiddel van materiaal | Bitumen (roofing, teer, asfalt) |
| Hoeveelheid (oppervlakte - aantal) | • 49,00 m <sup>2</sup> - 1 stuk |
