# Asbestinventarisatetest

Voogdijstraat 56/4, 2570 Duffel

Attestnummer : 20221228-000309.001

## Zone 1: Hoofdgebouw

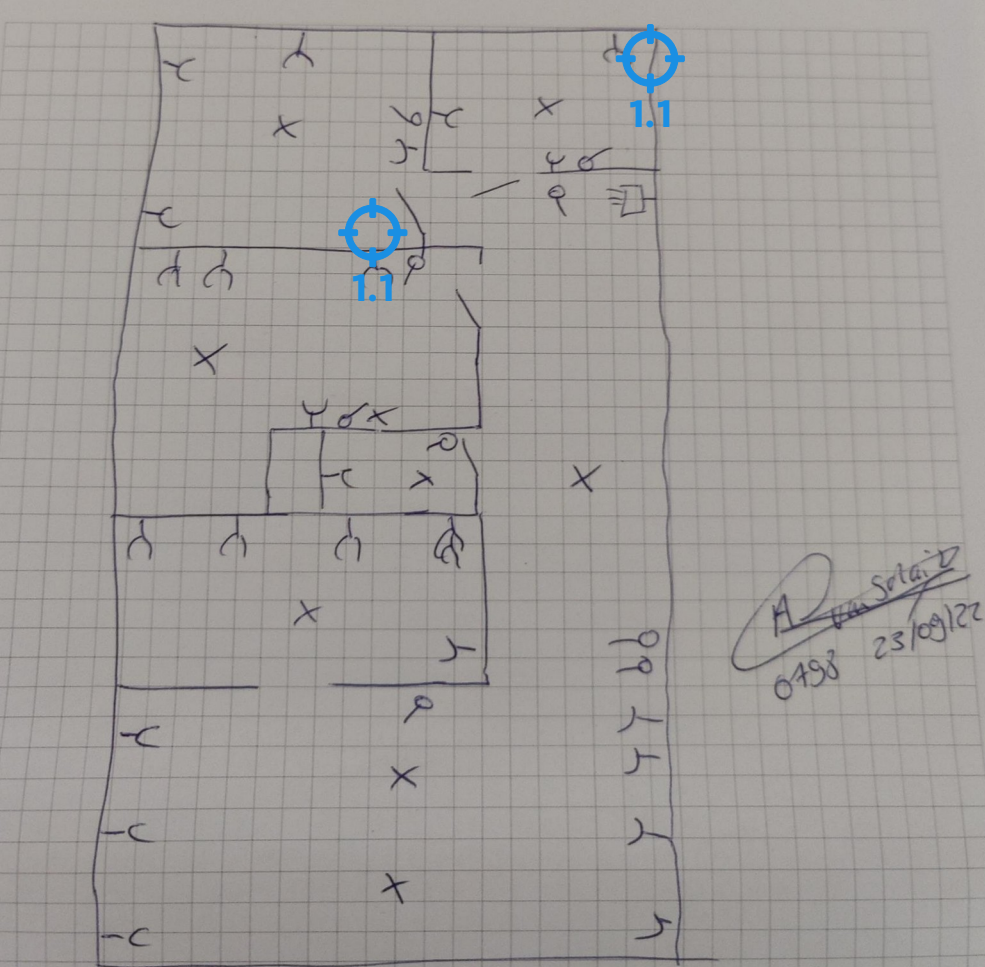
## Plan 1.1: 16715363370363109476761121472735

**TITEL:**  
**VERSLAGNUMMER:** 0498-220923-07

1. Algemene beschrijving      2. Onderzoek      3. Resultaten meting      4. Vaststellingen/Nota's      5. Besluit

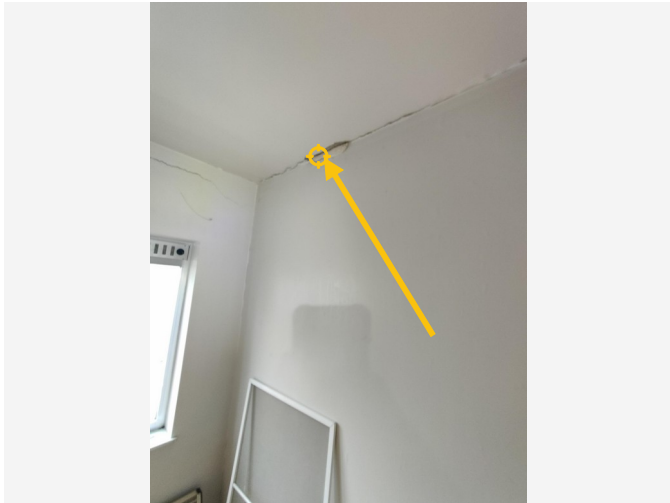
Overzichtsfoto

Geen asbest

| Beschrijving | Pleisterwerk |
| Primaire drager | Plafond |
| Bindmiddel van materiaal | Gips - kalk |
