# Asbestinventarisatetest

Lange Pennincstraat 33, 2800 Mechelen

Attestnummer : **20230131-000024.000**

Uitgegeven op : **31.01.2023**

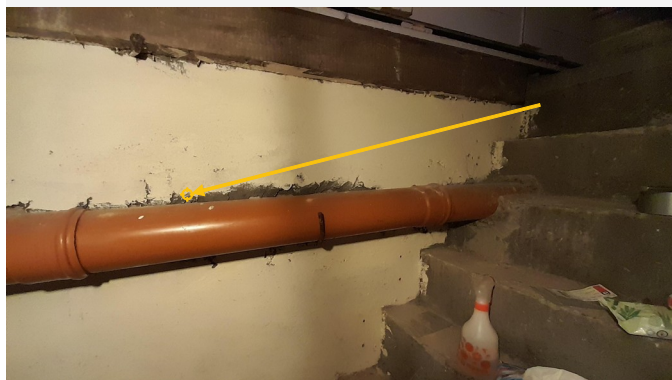
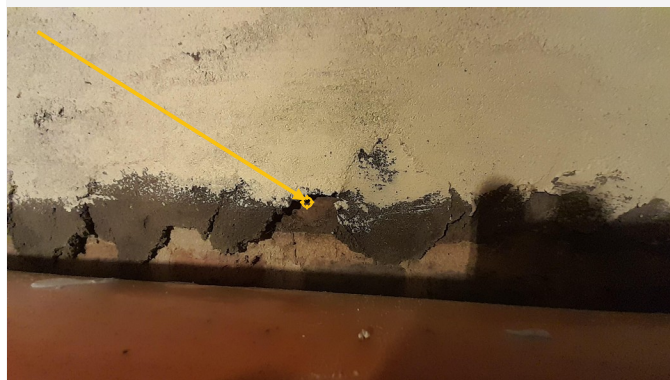
## Fiche 1: pleisterwerk muur kelder

Geen asbest

| # | Type | Referentie | Resultaat |
|---|---|---|---|
| 1.1 | Mengmonster | MM01 | Geen asbest |

| Beschrijving | pleisterwerk muur kelder |
| Omgeving | Binnen |
| Primaire drager | Binnenwand |
| Bindmiddel van materiaal | Gips - kalk |

| Gebondenheid op basis van bindmiddel | Niet-hechtgebonden |
| Hoeveelheid (oppervlakte - dikte - aantal) | <ul style="list-style-type: none"> <li>• 66,20 m<sup>2</sup> - 0,30 cm - 1 stuk</li> </ul> |

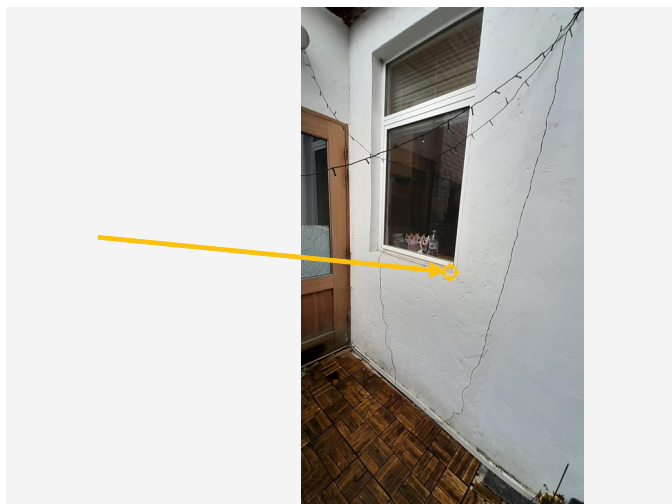
## Fiche 2: pleisterwerk buitenmuur koer

Geen asbest

| # | Type | Referentie | Resultaat |
|---|---|---|---|
| 2.1 | Mengmonster | MM02 | Geen asbest |

| Beschrijving | pleisterwerk buitenmuur koer |
| Omgeving | Buiten |
| Primaire drager | Wand buitenschil |
| Bindmiddel van materiaal | Gips - kalk |

| Gebondenheid op basis van bindmiddel | Niet-hechtgebonden |
| Hoeveelheid (oppervlakte - dikte - aantal) | <ul style="list-style-type: none"> <li>• 11,26 m<sup>2</sup> - 0,90 cm - 1 stuk</li> </ul> |
