# Asbestinventarisatetest

Boekweitlaan 35, 2500 Lier

Attestnummer : 20250918-000133.000

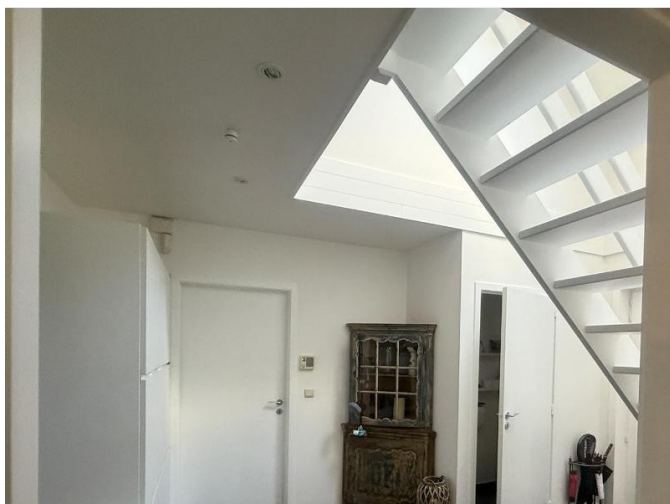
Vrije foto

Achter het vals plafond zouden er asbestverdachte toepassingen aanwezig kunnen zijn.

| Identificatiemethode | Redelijk vermoeden |
| Primaire drager | Plafond |
