# Asbestinventarisatetest

Processieweg 7/6, 2222 Heist-op-den-Berg

Attestnummer : 20250926-000049.000

Uitgegeven op : 26.09.2025

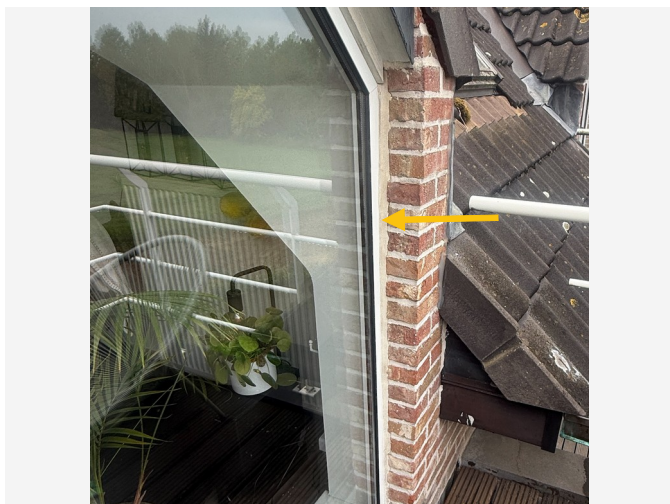
niet-asbestverdacht.

| Primaire drager | Wandopening verticaal (raam, deur, ...) |
| (Asbest)materiaal | In-situ afwerkingslagen - Pasta, stopverf, voegsel, stopsel, vulsel, mastiek, kitten, ... |

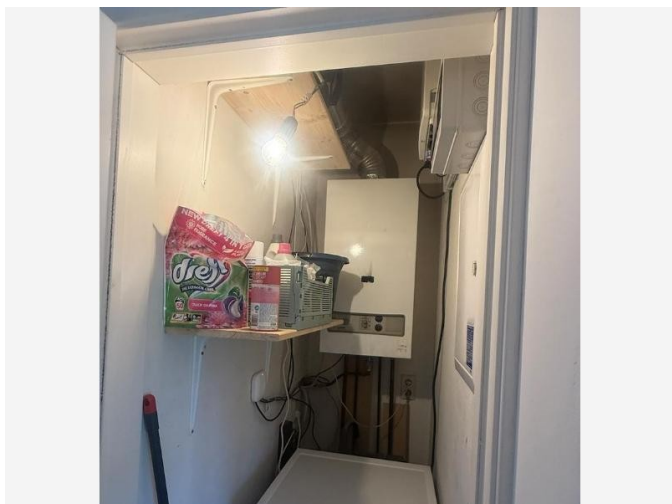
niet-asbestverdacht.

| Primaire drager | HVAC infrastructuur en uitrusting |

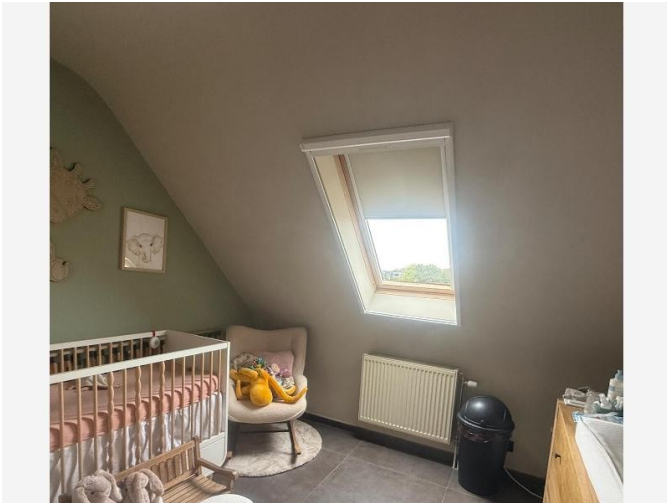
Achter het vals plafond zouden er asbestverdachte toepassingen aanwezig kunnen zijn.

| Primaire drager | Plafond |

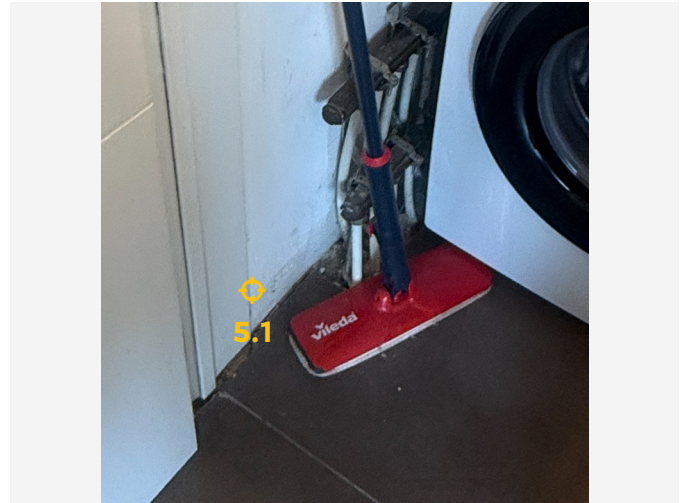
## Fiche 5: pleister muren

Geen asbest

| # | Type | Referentie | Resultaat |
|---|---|---|---|
| 5.1 | Mengmonster | M01 | Geen asbest |

| Beschrijving | pleister muren |
| Bindmiddel van materiaal | Gips - kalk |
| Gebondenheid op basis van bindmiddel | Niet-hechtgebonden |
| Hoeveelheid (oppervlakte - dikte - aantal) | • 125,00 m <sup>2</sup> - 2,00 cm - 1 stuk |
