# Asbestinventarisatetest

Elektriciteitstraat 33/1204, 2800 Mechelen

Attestnummer : **20240314-000239.000**

## Zone 1: Hoofdgebouw

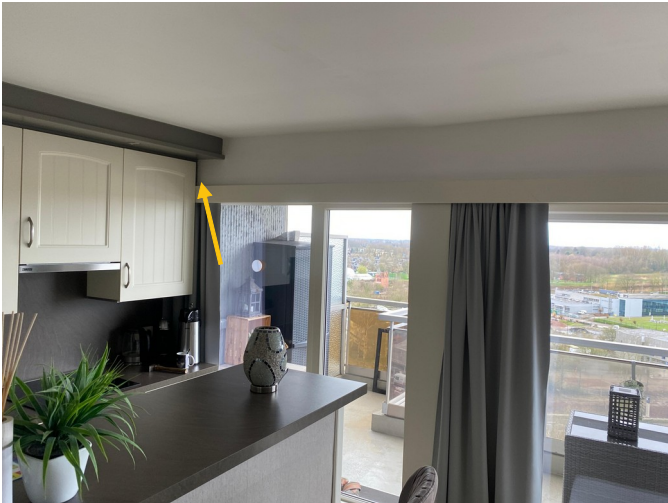
## Fiche 4: Pleisterwerk muren

Geen asbest

| # | Type | Referentie | Resultaat |
|---|---|---|---|
| 4.1 | Mengmonster | S1 - Muren | Geen asbest |

| Beschrijving | Pleisterwerk muren |
| Primaire drager | Binnenwand |
| Bindmiddel van materiaal | Gips - kalk |

| Gebondenheid op basis van bindmiddel | Niet-hechtgebonden |
| Opmerking | <p>De volgende ruimtes zijn bemonsterd:</p> <ul style="list-style-type: none"> <li>- wasberging</li> <li>- woonkamer</li> </ul> <p>- de overige ruimtes zijn behangen of betegeld. De verwarming gebeurt dmv een gemeenschappelijke brander voor (een deel van) het ganse gebouw.</p> |
