## Keuringsverslag van een elektrische laagspanning- en zeer lage spanningsinstallatie

NIET CONFORM

Datum keuring: 18/07/2025

Straatnaam Tronkstraat  
Huisnummer 12  
Busnummer  
Postcode 1860  
Gemeente MEISE  
Land België

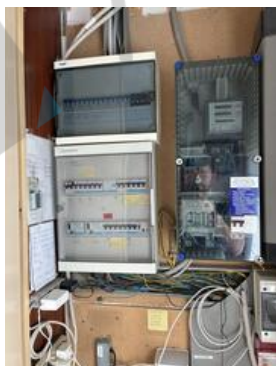
Afbeelding schakel- en verdeelbord:

| Visueel nazicht (algemeen) | NOK | Directe aanraking | OK | Indirecte aanraking | OK |
| Aansluitingen | NOK | schema in bijlage door Aceg vzw | NA | | |

I8.08 De geleiders van het type VOB moeten in daarvoor bestemde buizen, kabelgoten geïnstalleerd worden. (Boek 1 Onderafdeling 5.2.9.3. en 5.2.9.6.) Geen deksels op kabelgoten
