# Asbestinventarisat attest

Blauwhondstraat 11/3, 2800 Mechelen

Attestnummer : 20251003-000410.001

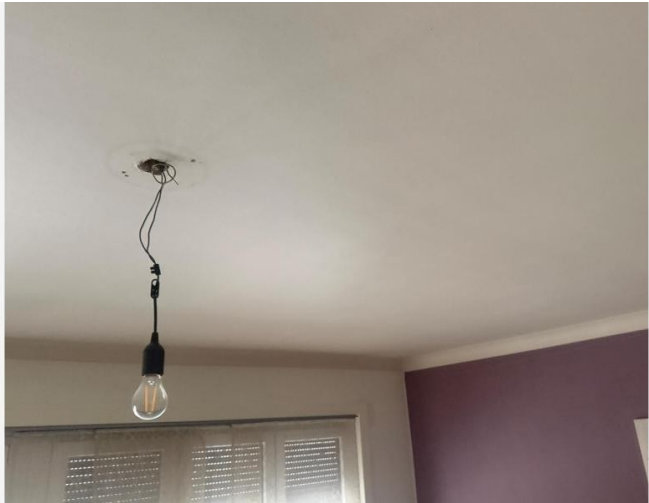
Vrije foto

Achter het vals plafond zouden er asbestverdachte toepassingen aanwezig kunnen zijn.

| Identificatiemethode | Redelijk vermoeden |
| Primaire drager | Plafond |
