# Asbestinventarisatetest

Donkerlei 57, 2800 Mechelen

Attestnummer : 20241215-000096.000

Uitgegeven op : 15.12.2024

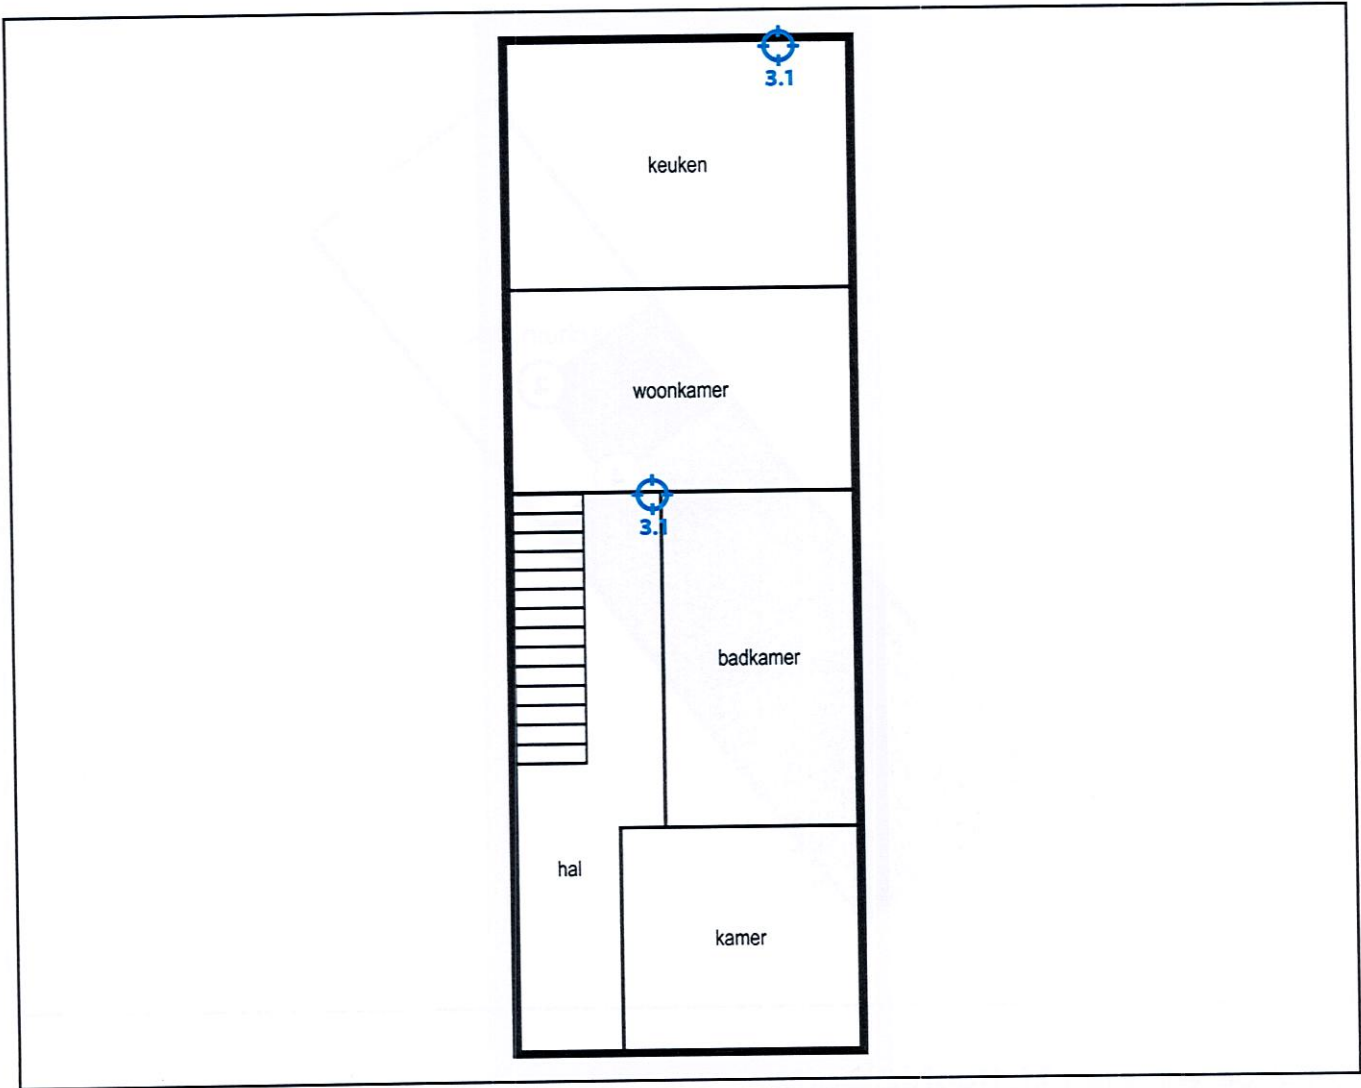
## Plan 1.2: Gelijkvloers

| Beschrijving | Type | Actie |
|---|---|---|
| 3. Pleisterwerk muren | Geen asbest | - |
| 3.1 Code: M01 | Mengmonster | - |

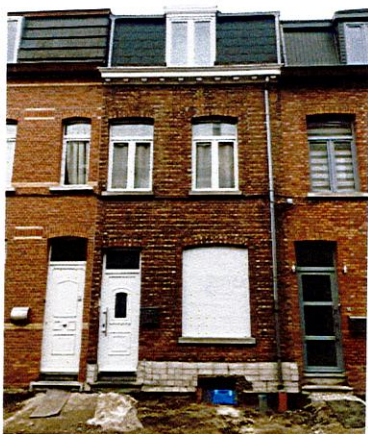
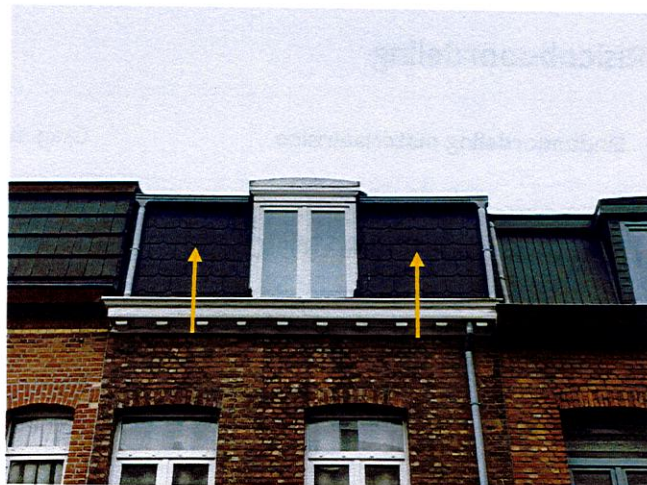
## Fiche 1: Gevellei

Asbestmateriaal

Overzichtsfoto

Detailfoto

| Eindbeoordeling materiaalrisico | Laag materiaalrisico en/of verlaagde kans op vezelvrijgave |

| Gebondenheid | Categorie 1: hechtgebonden in oorsprong |
| Asbestsoort (vezeltype) | Crocidoliet aanwezig |
| Asbestconcentratie | Laag (< 50%) |
| Afschermingsgraad van het gehele materiaal | Geheel of deels vrij aan de buitenlucht |
| Toestand van het materiaal | Licht beschadigd, licht verweerd. Intact calciumsilicaatmateriaal of categorie III 'gebondenheid' |

| Beschrijving | Gevellei |
| Asbestmateriaal | Dak- en gevelbekleding - Lei, shingle |
| Hoeveelheid (oppervlakte - aantal) | <ul style="list-style-type: none"><li>• 5,00 m<sup>2</sup> - 1 stuk</li></ul> |

Het asbestmateriaal valt onder de mijlpaal van 2034.

Verwijderen

- Zorg voor een veilig beheer. Vermijd het beschadigen van het asbestmateriaal. Controleer de toestand jaarlijks op wijzigingen.

- Eenvoudige handelingen: mag via doe-het-zelf of door werknemer(s) met opleidingsattest eenvoudige handelingen  
U mag deze asbestverdachte toepassing zelf verwijderen zonder dat het materiaal breekt. Maak gebruik van de nodige veiligheidsvoorzieningen (wegwerpoverall, FFP3 masker)

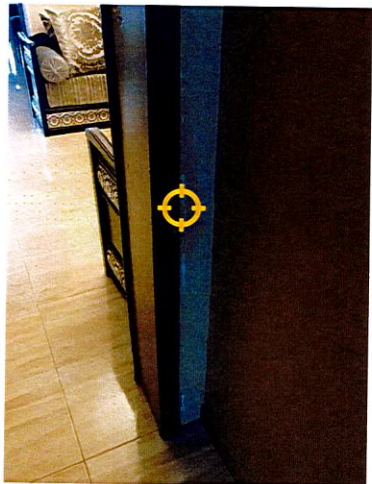
### Fiche 3: Pleisterwerk muren

Geen asbest

| # | Type | Referentie | Resultaat |
|---|---|---|---|
| 3.1 | Mengmonster | M01 | Geen asbest |

| Beschrijving | Pleisterwerk muren |
| Bindmiddel van materiaal | Gips - kalk |

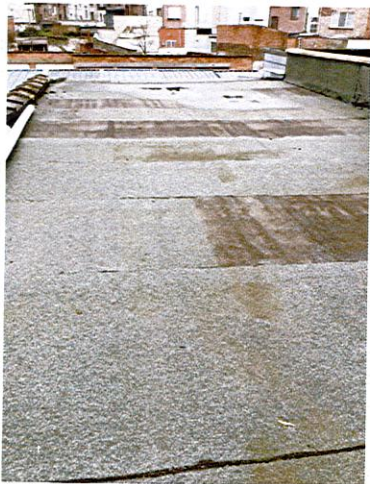
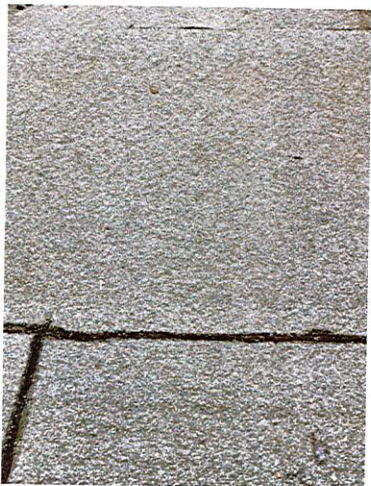
## Fiche 4: Roofing

Geen asbest

| # | Type | Referentie | Resultaat |
|---|---|---|---|
| 4.1 | Puntmonster | M02 | Geen asbest |

| Beschrijving | Roofing |
| Bindmiddel van materiaal | Bitumen (roofing, teer, asfalt) |
