# Asbestinventarisatetest

Schuttersvest 65, 2800 Mechelen

Attestnummer : 20251113-000037.000

## Zone 1: Hoofdgebouw

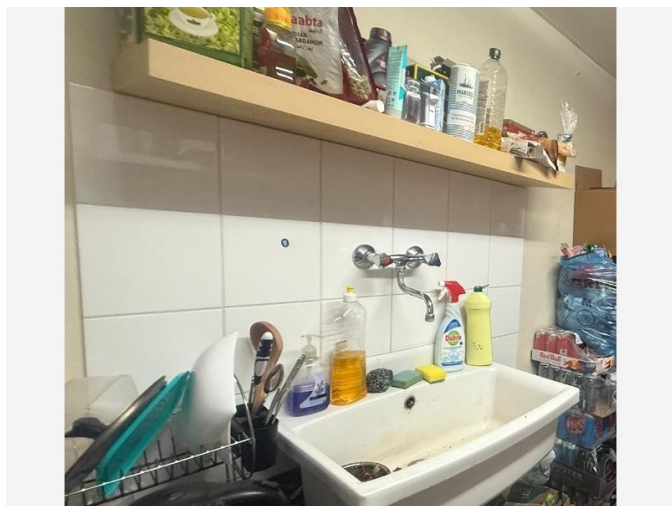
Situeringfoto

Achter de tegels zou mogelijks asbestverdacht tegellijm aanwezig kunnen zijn.

| Primaire drager | Binnenwand |
| (Asbest)materiaal | In-situ afwerkingslagen - Lijm laag |
| Bindmiddel | Lijm |
| Gebondenheid bindmiddel | Hecht |

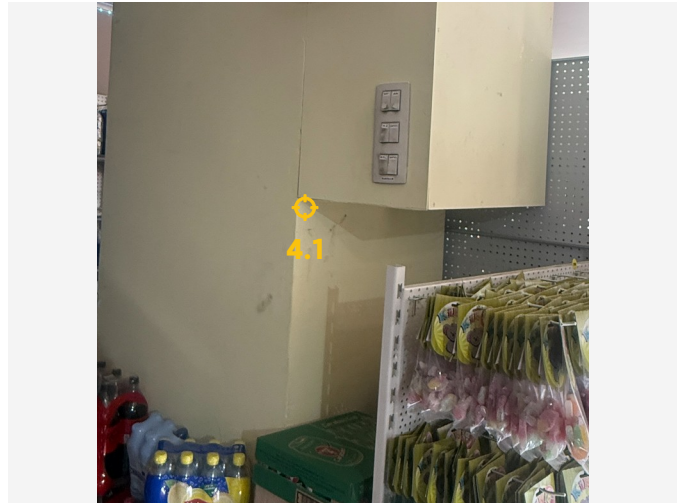
## Fiche 4: pleister muren

Geen asbest

| # | Type | Referentie | Resultaat |
|---|---|---|---|
| 4.1 | Mengmonster | M01 | Geen asbest |

| Beschrijving | pleister muren |
| Bindmiddel van materiaal | Gips - kalk |
| Gebondenheid op basis van bindmiddel | Niet-hechtgebonden |
| Hoeveelheid (oppervlakte - dikte - aantal) | • 8,00 m <sup>2</sup> - 2,00 cm - 1 stuk |

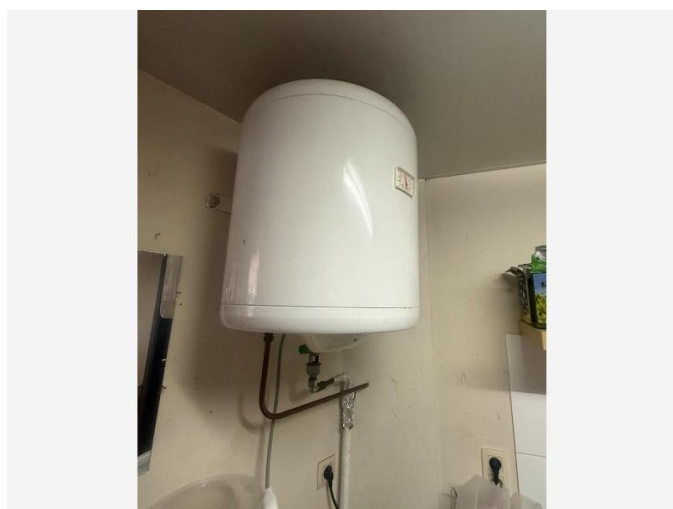
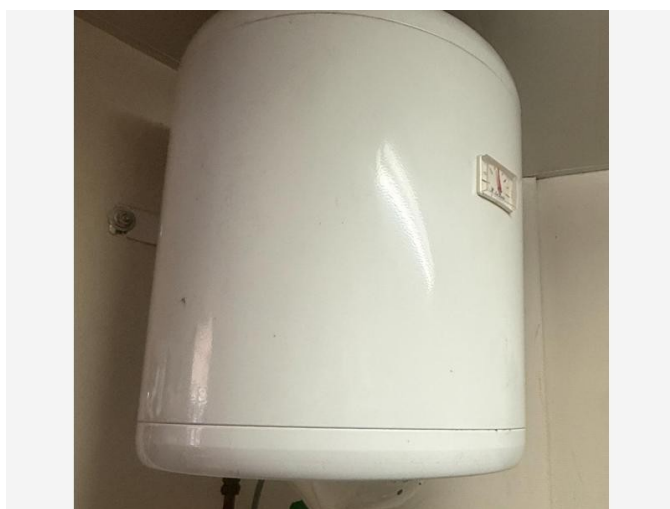
### Fiche 6: CV

| Beschrijving | Notitie | Terug te vinden op plannen |
|---|---|---|
| Fiche 6: CV | niet-asbestverdacht. | Plan 1.1: Handelspand gelijkvloers |
