# Asbestinventarisatetest

Aarschotbaan 47, 2580 Putte

Attestnummer : **20250915-000051.000**

Uitgegeven op : **15.09.2025**

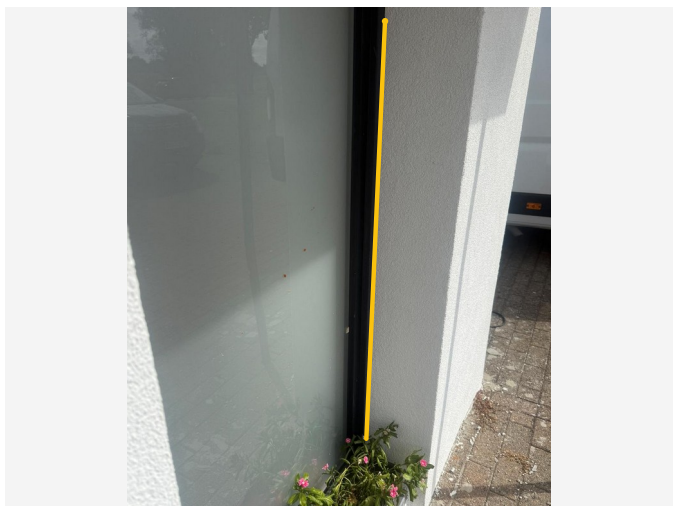
niet-asbestverdacht.

| Primaire drager | Wandopening verticaal (raam, deur, ...) |
| (Asbest)materiaal | In-situ afwerkingslagen - Pasta, stopverf, voegsel, stopsel, vulsel, mastiek, kitten, ... |

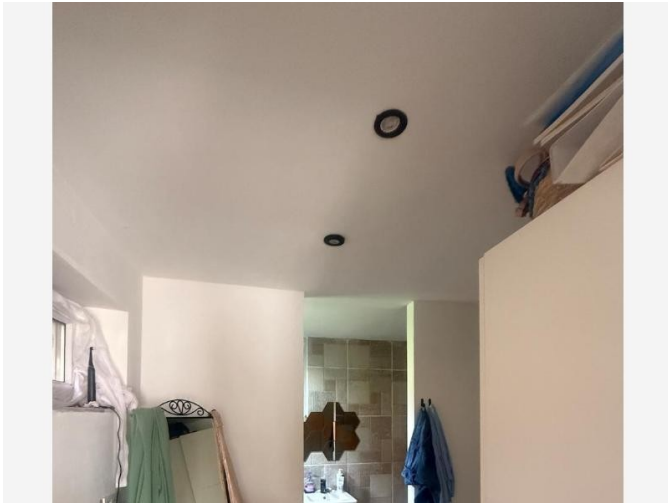
Achter het vals plafond zouden asbestverdachte toepassingen aanwezig kunnen zijn.

| Primaire drager | Plafond |

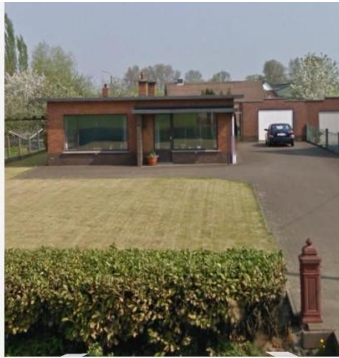
geplaatst na 2009.

| Primaire drager | Wand buitenschil |
| (Asbest)materiaal | In-situ afwerkingslagen - Crepi |

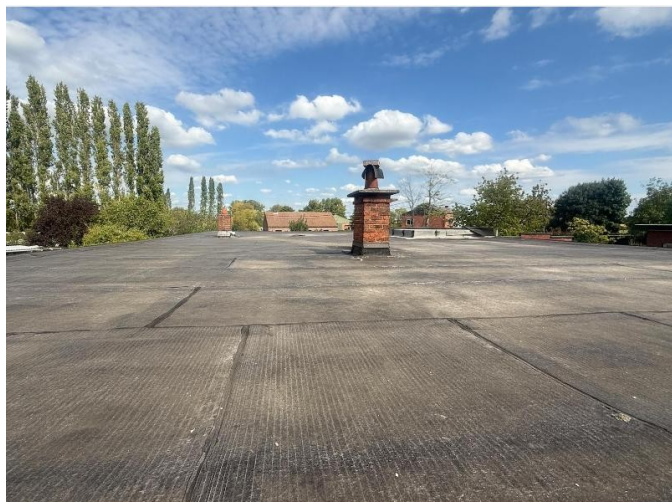
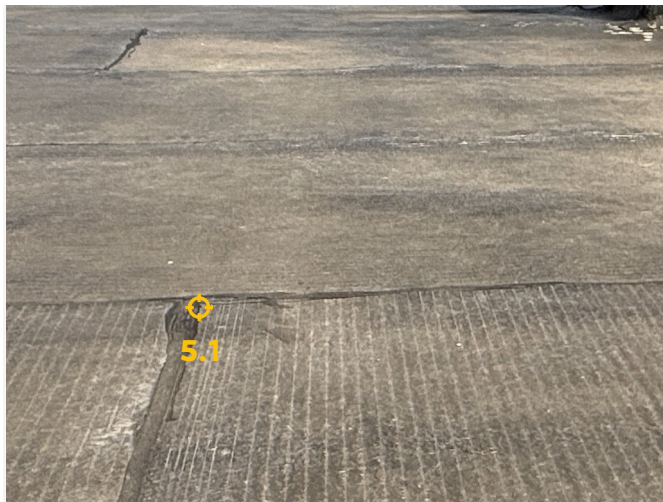
## Fiche 5: roofing

Geen asbest

| # | Type | Referentie | Resultaat |
|---|---|---|---|
| 5.1 | Puntmonster | M02 | Geen asbest |

| Primaire drager | Plat dak |
| Bindmiddel van materiaal | Bitumen (roofing, teer, asfalt) |

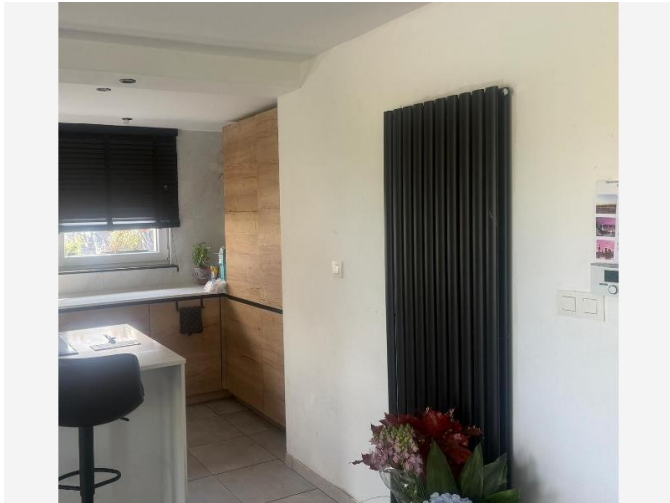
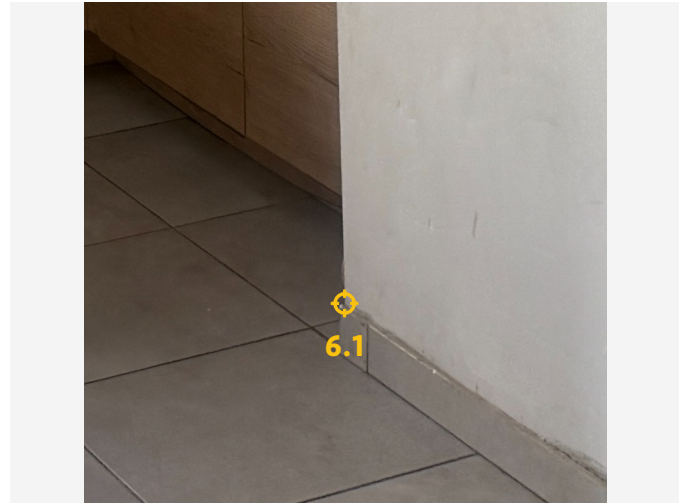
## Fiche 6: pleister muren

Geen asbest

| # | Type | Referentie | Resultaat |
|---|---|---|---|
| 6.1 | Mengmonster | M01 | Geen asbest |

| Primaire drager | Binnenwand |
| Bindmiddel van materiaal | Gips - kalk |
