# Asbestinventarisatetest

Papehammen 2, 3140 Keerbergen

Attestnummer : 20250512-000405.000

Uitgegeven op : 12.05.2025

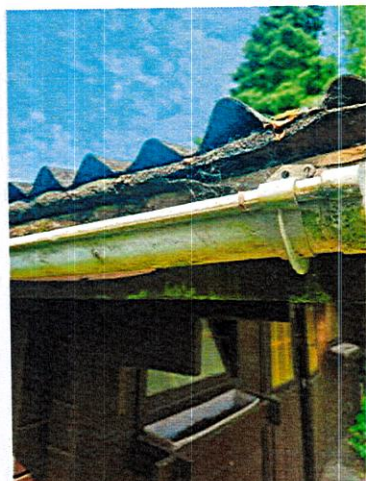
## Fiche 1: Roofing

Geen asbest

Overzichtsfoto

Detailfoto

| # | Type | Referentie | Resultaat |
|---|---|---|---|
| 1.1 | Puntmonster | ASB002 | Geen asbest |

| Beschrijving | Roofing |
| Primaire drager | Schuin dak |
| Bindmiddel van materiaal | Bitumen (roofing, teer, asfalt) |
| Gebondenheid op basis van bindmiddel | Hecht |
| Hoeveelheid (oppervlakte - aantal) | • 24,00 m <sup>2</sup> - 1 stuk |
