# Asbestinventarisatetest

Bleekstraat 8/303, 2800 Mechelen

Attestnummer : 20251230-000073.000

Uitgegeven op : 30.12.2025

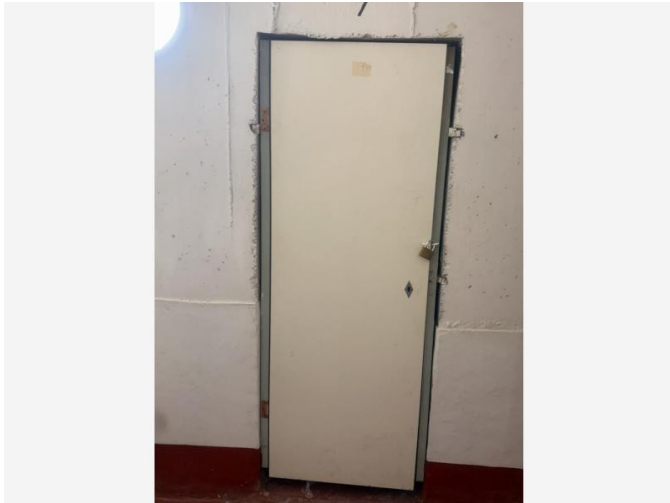
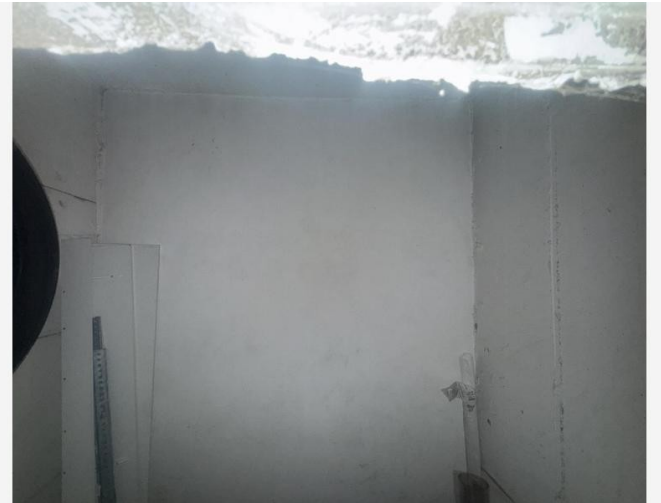
Er werden geen asbestverdachte toepassingen waargenomen.

| Basis voor advies | De asbestdeskundige beoordeelt het materiaal als niet-asbestverdacht. |
| Primaire drager | Binnenwand |

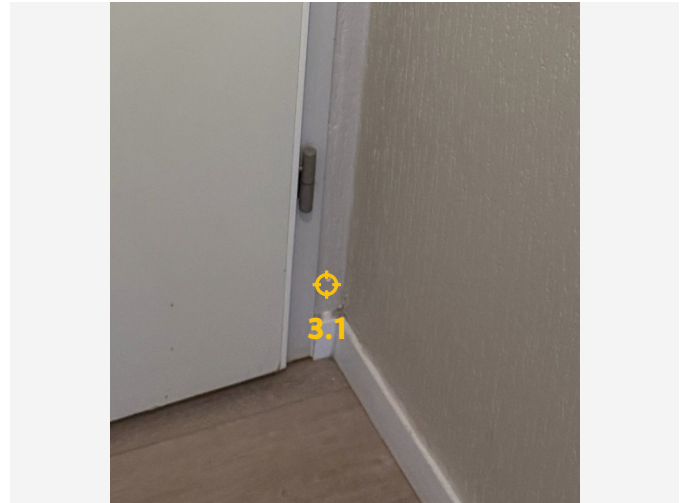
## Fiche 3: pleister muren

Geen asbest

| # | Type | Referentie | Resultaat |
|---|---|---|---|
| 3.1 | Mengmonster | M01 | Geen asbest |

| Beschrijving | pleister muren |
| Bindmiddel van materiaal | Gips - kalk |
| Gebondenheid op basis van bindmiddel | Niet-hechtgebonden |
| Hoeveelheid (oppervlakte - dikte - aantal) | • 100,00 m <sup>2</sup> - 2,00 cm - 1 stuk |

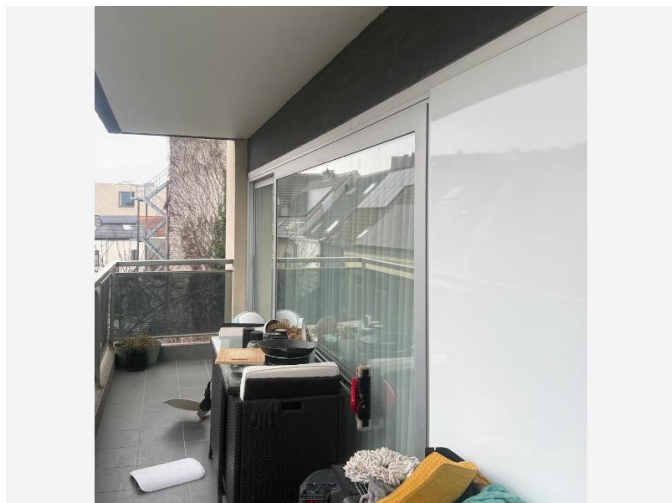
### Fiche 5: mastiek

| Beschrijving | Notitie | Terug te vinden op plannen |
|---|---|---|
| Fiche 5: mastiek | - | Plan 1.1: Appartement 303 |

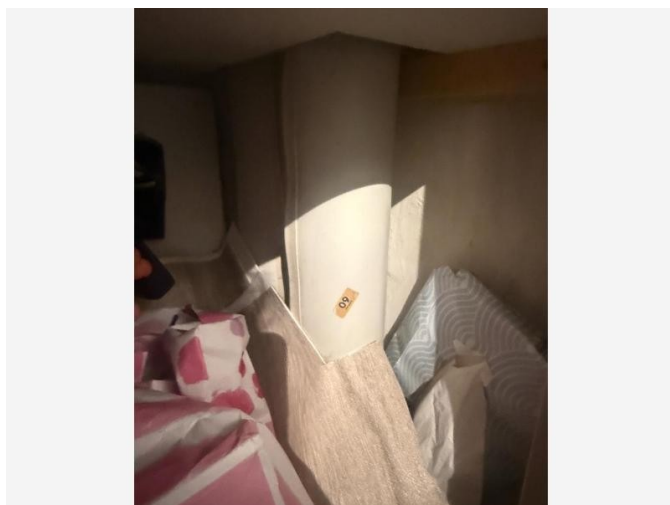
### Fiche 6: rookgaskanalen

| Beschrijving | Notitie | Terug te vinden op plannen |
|---|---|---|
| Fiche 6: rookgaskanalen | niet-asbestverdacht.<br>behoort tevens tot de gem. delen. | Plan 1.1: Appartement 303 |
