# Asbestinventarisatetest

Kiliaanstraat 45/3, 2570 Duffel

Attestnummer : **20260128-000063.000**

Uitgegeven op : **28.01.2026**

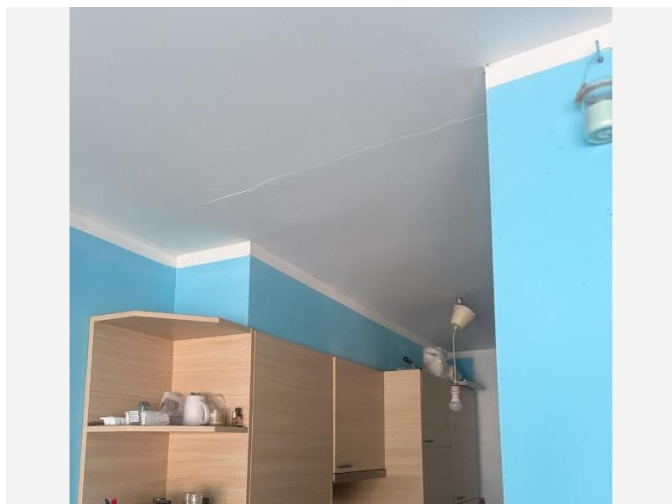
Situeringsfoto

Achter het vals plafond zouden asbestverdachte toepassingen aanwezig kunnen zijn.

| Basis voor advies | Beoordeling op basis van expertise, zonder een vaststelling door de asbestdeskundige. |
| Primaire drager | Plafond |

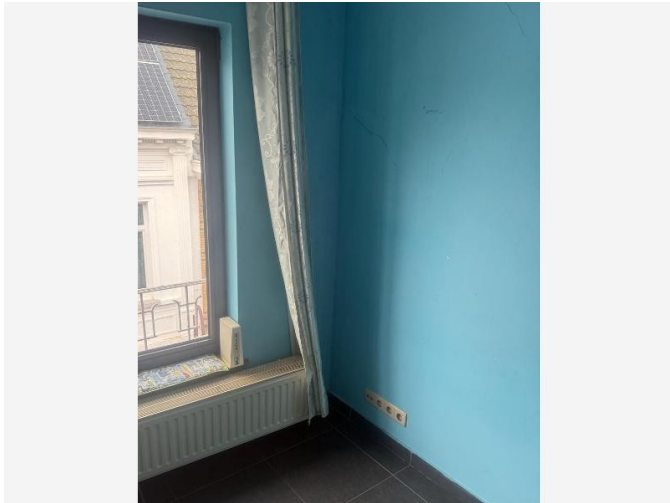
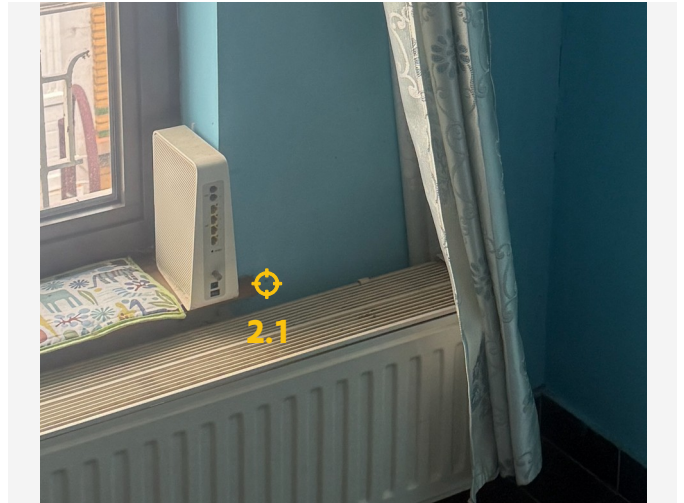
## Fiche 2: pleister muren

Geen asbest

| # | Type | Referentie | Resultaat |
|---|---|---|---|
| 2.1 | Mengmonster | M01 | Geen asbest |

| Beschrijving | pleister muren |
| Bindmiddel van materiaal | Gips - kalk |
| Gebondenheid op basis van bindmiddel | Niet-hechtgebonden |
| Hoeveelheid (oppervlakte - dikte - aantal) | • 150,00 m <sup>2</sup> - 2,00 cm - 1 stuk |

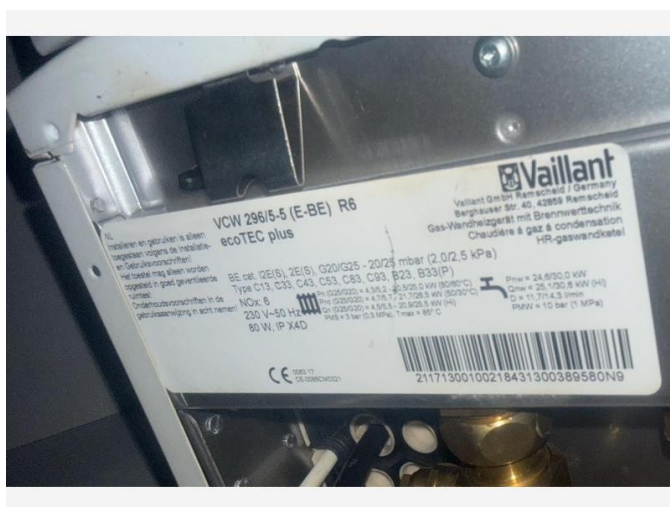
### Fiche 4: CV 'Vaillant'

| Beschrijving | Notitie | Terug te vinden op plannen |
|---|---|---|
| Fiche 4: CV 'Vaillant' | bouwjaar : 2017 | Plan 1.2: Zolder (duplex) |

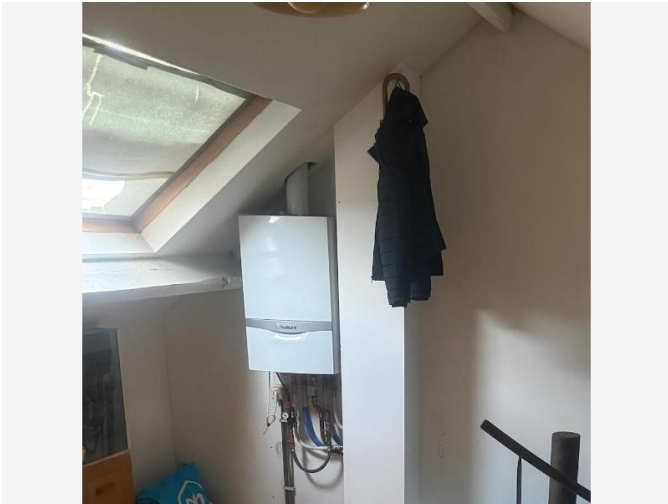
## Fiche 5: rookgaskanaal

| Beschrijving | Notitie | Terug te vinden op plannen |
|---|---|---|
| Fiche 5: rookgaskanaal | - | Plan 1.2: Zolder (duplex) |
