# Asbestinventarisatetest

Waverlei 8, 2580 Putte

Attestnummer : 20231110-000138.000

Uitgegeven op : 10.11.2023

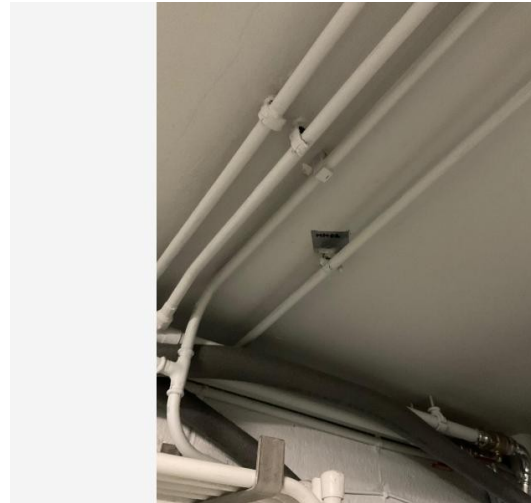
## Fiche 2: Pleisterwerk plafond

Geen asbest

Overzichtsfoto

Detailfoto

| # | Type | Referentie | Resultaat |
|---|---|---|---|
| 2.1 | Mengmonster | 02 | Geen asbest |

| Beschrijving | Pleisterwerk plafond |

| <b>Bindmiddel van materiaal</b> | Gips - kalk |
| <b>Gebondenheid op basis van bindmiddel</b> | Niet-hechtgebonden |
| <b>Hoeveelheid (oppervlakte - dikte - aantal)</b> | <ul style="list-style-type: none"> <li>• 25,00 m<sup>2</sup> - 1,00 cm - 1 stuk</li> </ul> |

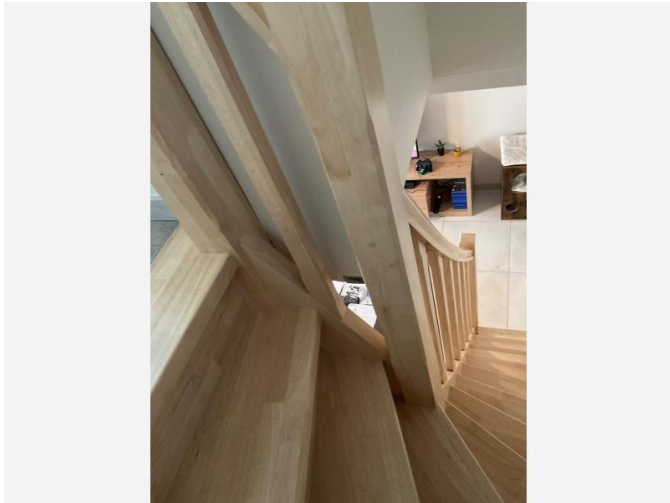
## Fiche 3: Pleisterwerk muren

Geen asbest

Overzichtsfoto

Detailfoto

| # | Type | Referentie | Resultaat |
|---|---|---|---|
| 3.1 | Mengmonster | 01 | Geen asbest |

| Beschrijving | Pleisterwerk muren |

| Bindmiddel van materiaal | Gips - kalk |
| Gebondenheid op basis van bindmiddel | Niet-hechtgebonden |
| Hoeveelheid (oppervlakte - dikte - aantal) | <ul style="list-style-type: none"> <li>• 140,00 m<sup>2</sup> - 1,00 cm - 1 stuk</li> </ul> |
