# Asbestinventarisatetest

Nieuwstraat 27, 2222 Heist-op-den-Berg

Attestnummer : **20240901-000005.000**

Uitgegeven op : **01.09.2024**

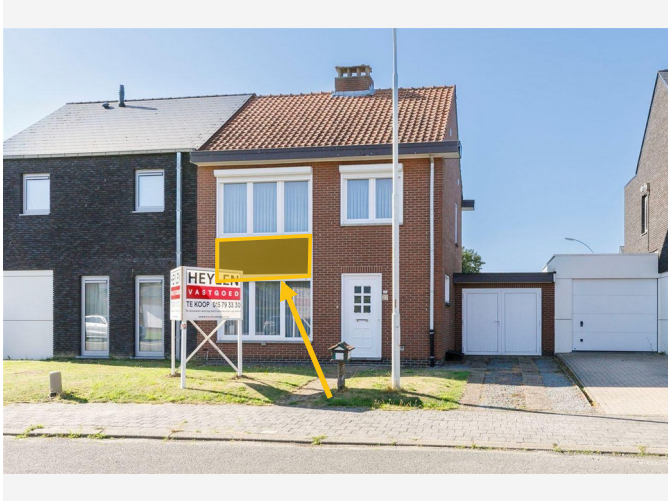
Vrije foto

Het paneel tussen de ramen aan de voorgevel betreft een PVC-paneel met een houtprintfolie.

### Detailinformatie

| Identificatiemethode | Vaststelling & expertise (niet-asbestverdacht) |
| Primaire drager | Wandopening verticaal (raam, deur, ...) |
| (Asbest)materiaal | Plaat, paneel, tablet - Generiek |
| Bindmiddel | Kunststof of -hars |
| Gebondenheid bindmiddel | Hecht |

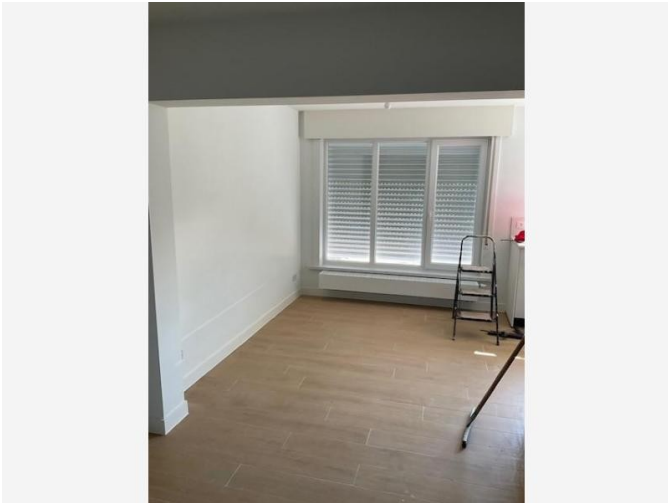
## Fiche 2: nieuwe pleisterwerken

### Conclusie

Geen asbest

| Beschrijving | nieuwe pleisterwerken |
| Omgeving | Binnen |
| Primaire drager | Binnenwand |
| Bindmiddel van materiaal | Gips - kalk |
| Gebondenheid op basis van bindmiddel | Niet-hechtgebonden |
| Hoeveelheid (oppervlakte - dikte - aantal) | • 300,00 m <sup>2</sup> - 1,00 cm - 1 stuk |
| Identificatiemethode | Vaststelling met bewijsdocument, zonder monstername |
| Opmerking | Volledig nieuwe pleisterwerken zie factuur |

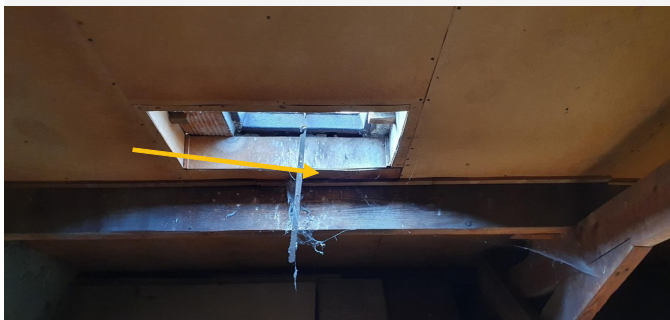
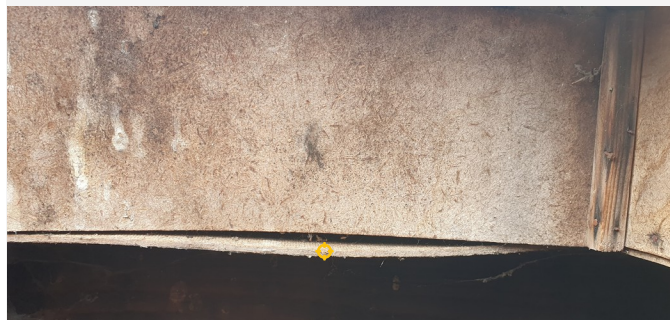
Overzichtsfoto

## Conclusie

Geen asbest

| # | Type | Referentie | Resultaat |
|---|---|---|---|
| 3.1 | Puntmonster | 23-124288 | Geen asbest |

| Beschrijving | Onderdak |
| Omgeving | Binnen |
| Primaire drager | Schuin dak |
| Bindmiddel van materiaal | Cement |
| Gebondenheid op basis van bindmiddel | Hecht |
| Hoeveelheid (oppervlakte - dikte - aantal) | • 200,00 m <sup>2</sup> - 0,30 cm - 1 stuk |
| Identificatiemethode | Vaststelling met monstername |
