# Asbestinventarisatetest

Brusselsesteenweg 36/4, 2800 Mechelen

Attestnummer : **20260131-000078.000**

## Zone 1: Appartement (GLV)

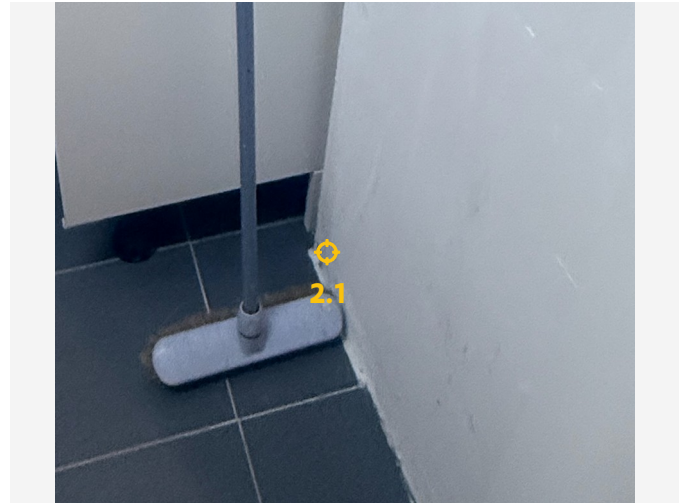
## Fiche 2: pleister muren

### Conclusie

Geen asbest

| # | Type | Referentie | Resultaat |
|---|---|---|---|
| 2.1 | Mengmonster | M01 | Geen asbest |

| Beschrijving | pleister muren |
| Bindmiddel van materiaal | Gips - kalk |
| Gebondenheid op basis van bindmiddel | Niet-hechtgebonden |
| Hoeveelheid (oppervlakte - dikte - aantal) | • 150,00 m <sup>2</sup> - 2,00 cm - 1 stuk |

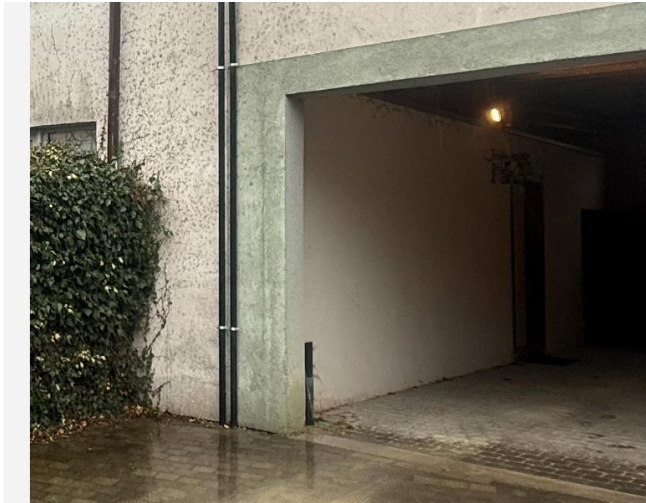
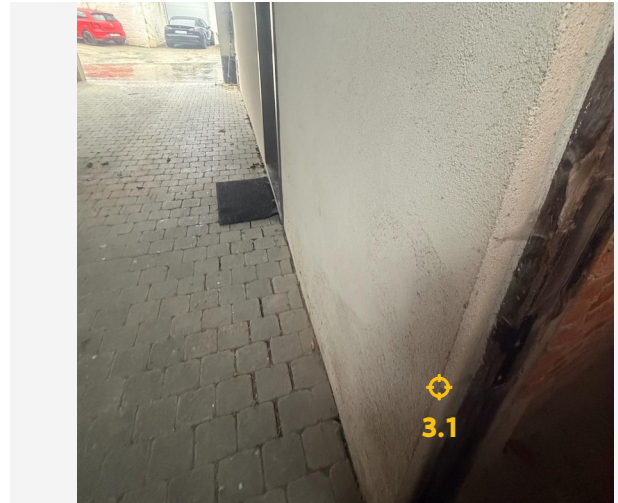
## Fiche 3: Crepi buitengevel

### Conclusie

Geen asbest

| # | Type | Referentie | Resultaat |
|---|---|---|---|
| 3.1 | Mengmonster | M02 | Geen asbest |

| Beschrijving | Crepi buitengevel |
| Bindmiddel van materiaal | Cement |
| Gebondenheid op basis van bindmiddel | Hecht |
| Hoeveelheid (gewicht - aantal) | • 250,00 kg - 1 stuk |

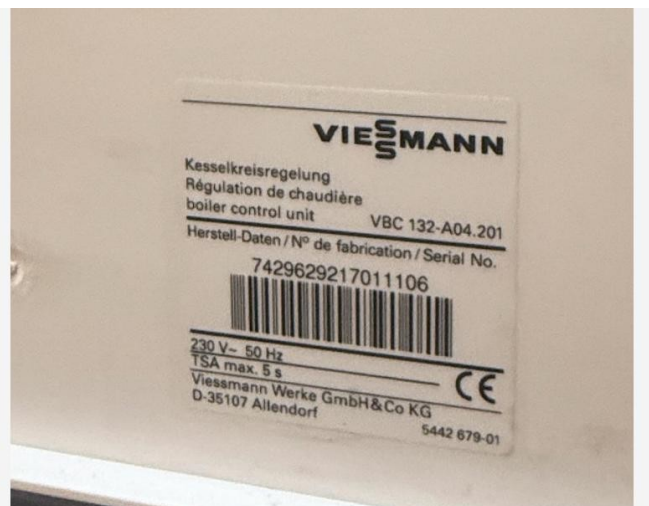
### Fiche 4: CV Viessmann

| Beschrijving | Notitie | Terug te vinden op plannen |
|---|---|---|
| Fiche 4: CV Viessmann | - | Plan 1.1: Appartement (GLV) |

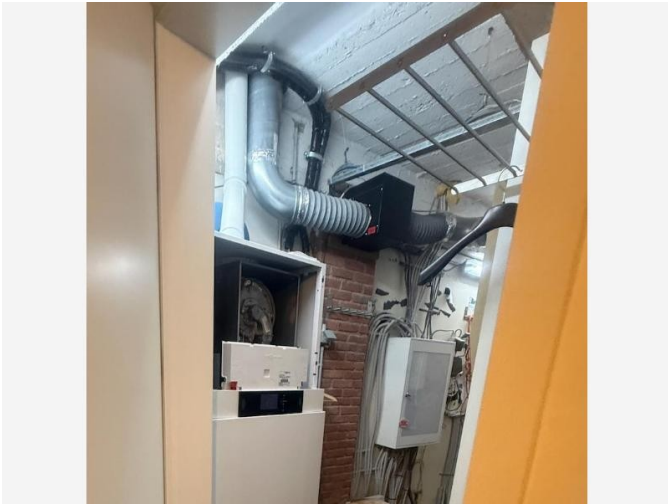
## Fiche 5: rookgaskanaal viessmann

| Beschrijving | Notitie | Terug te vinden op plannen |
|---|---|---|
| Fiche 5: rookgaskanaal viessmann | - | Plan 1.1: Appartement (GLV) |

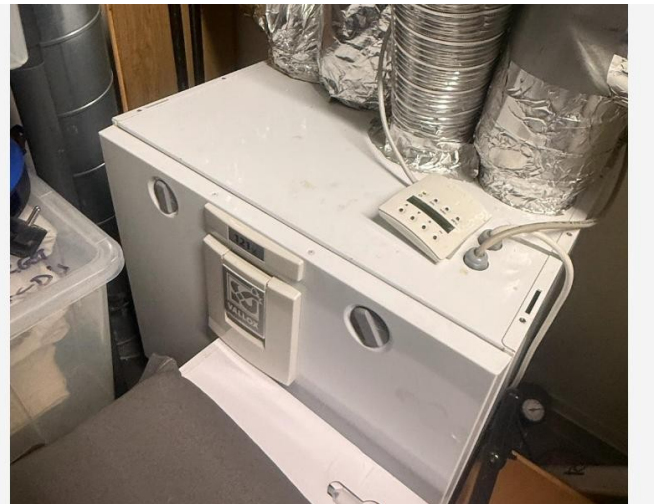
## Fiche 6: CV Vallox

| Beschrijving | Notitie | Terug te vinden op plannen |
|---|---|---|
| Fiche 6: CV Vallox | - | Plan 1.1: Appartement (GLV) |

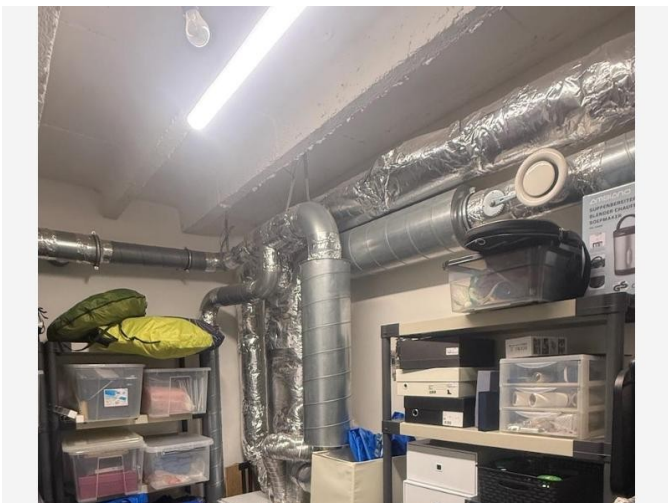
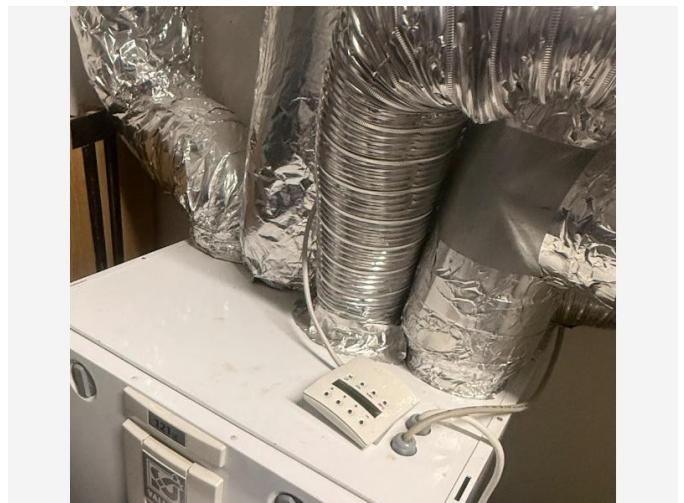
## Fiche 7: rookgaskanaal vallox

| Beschrijving | Notitie | Terug te vinden op plannen |
|---|---|---|
| Fiche 7: rookgaskanaal vallox | - | Plan 1.1: Appartement (GLV) |

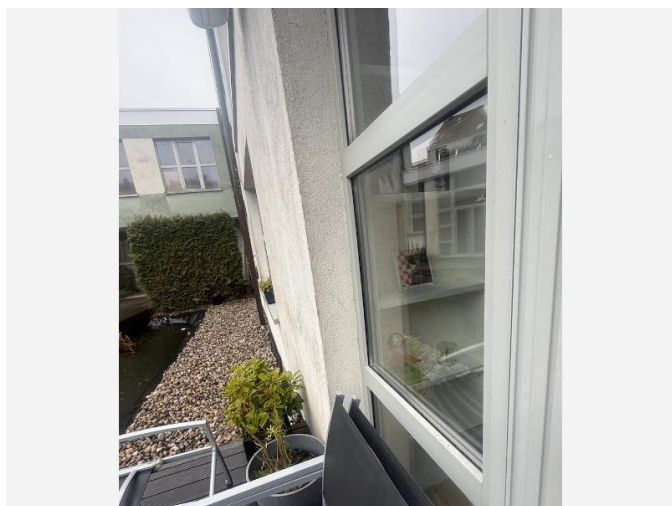
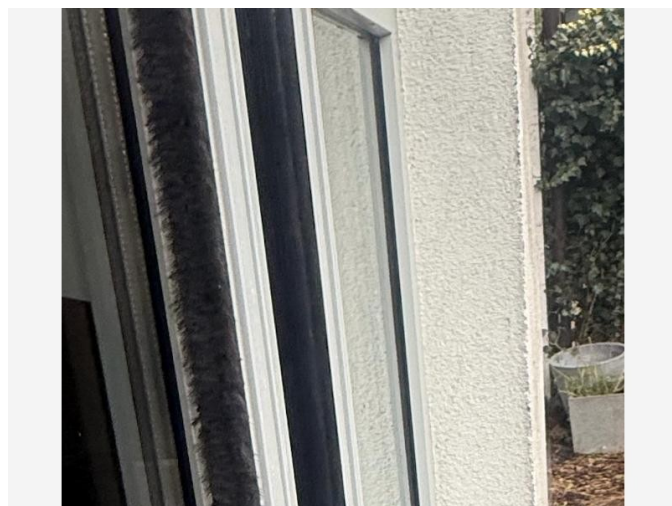
## Fiche 10: mastiek

| Beschrijving | Notitie | Terug te vinden op plannen |
|---|---|---|
| Fiche 10: mastiek | - | Plan 1.1: Appartement (GLV) |
