# Asbestinventarisatetest

Zonderschotsesteenweg 58, 2220 Heist-op-den-Berg

Attestnummer : 20240416-000258.000

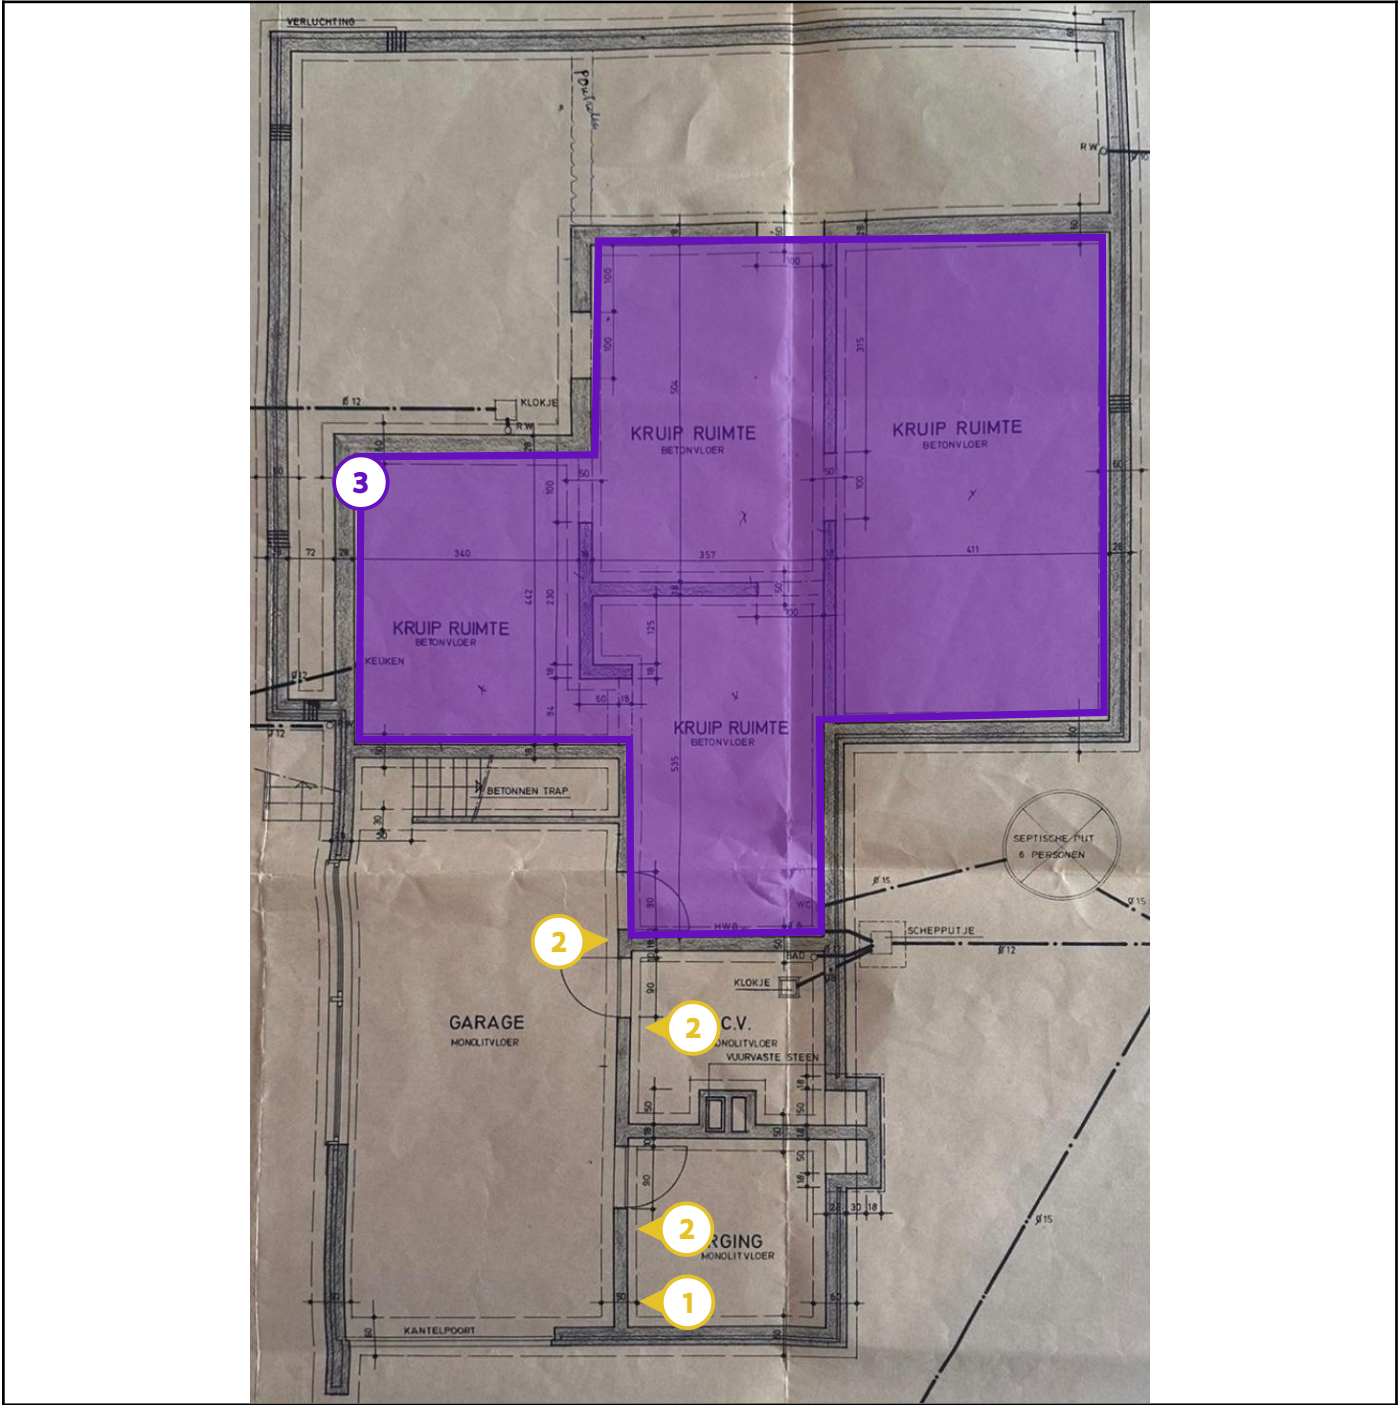
# Plan 1.1: Kelder

| Beschrijving | Type | Actie |
|---|---|---|
| 1. Tellers bakeliet | Asbestmateriaal | Zorgvuldig beheren |
| 2. Schakelaars en stopcontacten | Asbestmateriaal | Zorgvuldig beheren |

| 3. Kruipkelder | Beperking | - |

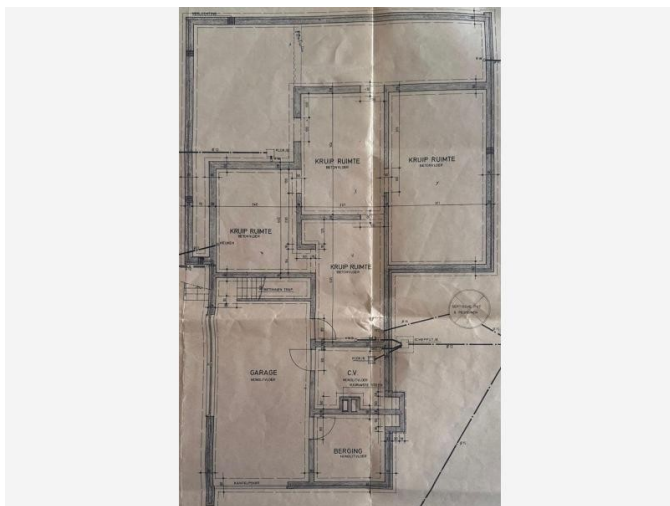
Situeringsfoto

**Reden:** Het onderzoek kan niet uitgevoerd worden binnen de bepalingen van de Welzijnswet

**Uitleg van de asbestdeskundige:** Lager dan 1,50 meter

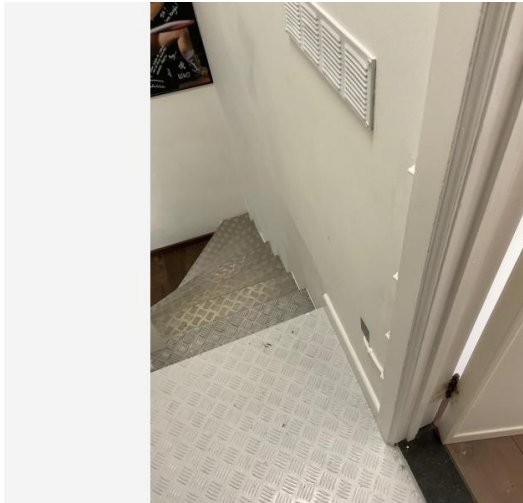
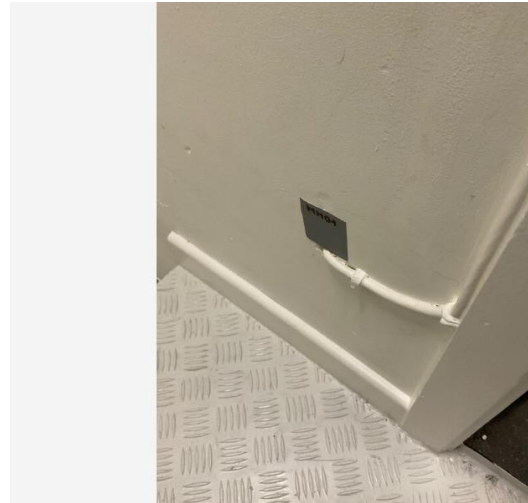
## Fiche 4: Pleisterwerk muren

Geen asbest

| # | Type | Referentie | Resultaat |
|---|---|---|---|
| 4.1 | Mengmonster | 01 | Geen asbest |

| Beschrijving | Pleisterwerk muren |
| Bindmiddel van materiaal | Gips - kalk |
