# Asbestinventarisatetest

Mechelbaan 565/2, 2580 Putte

Attestnummer : 20260304-000152.000

Uitgegeven op : 04.03.2026

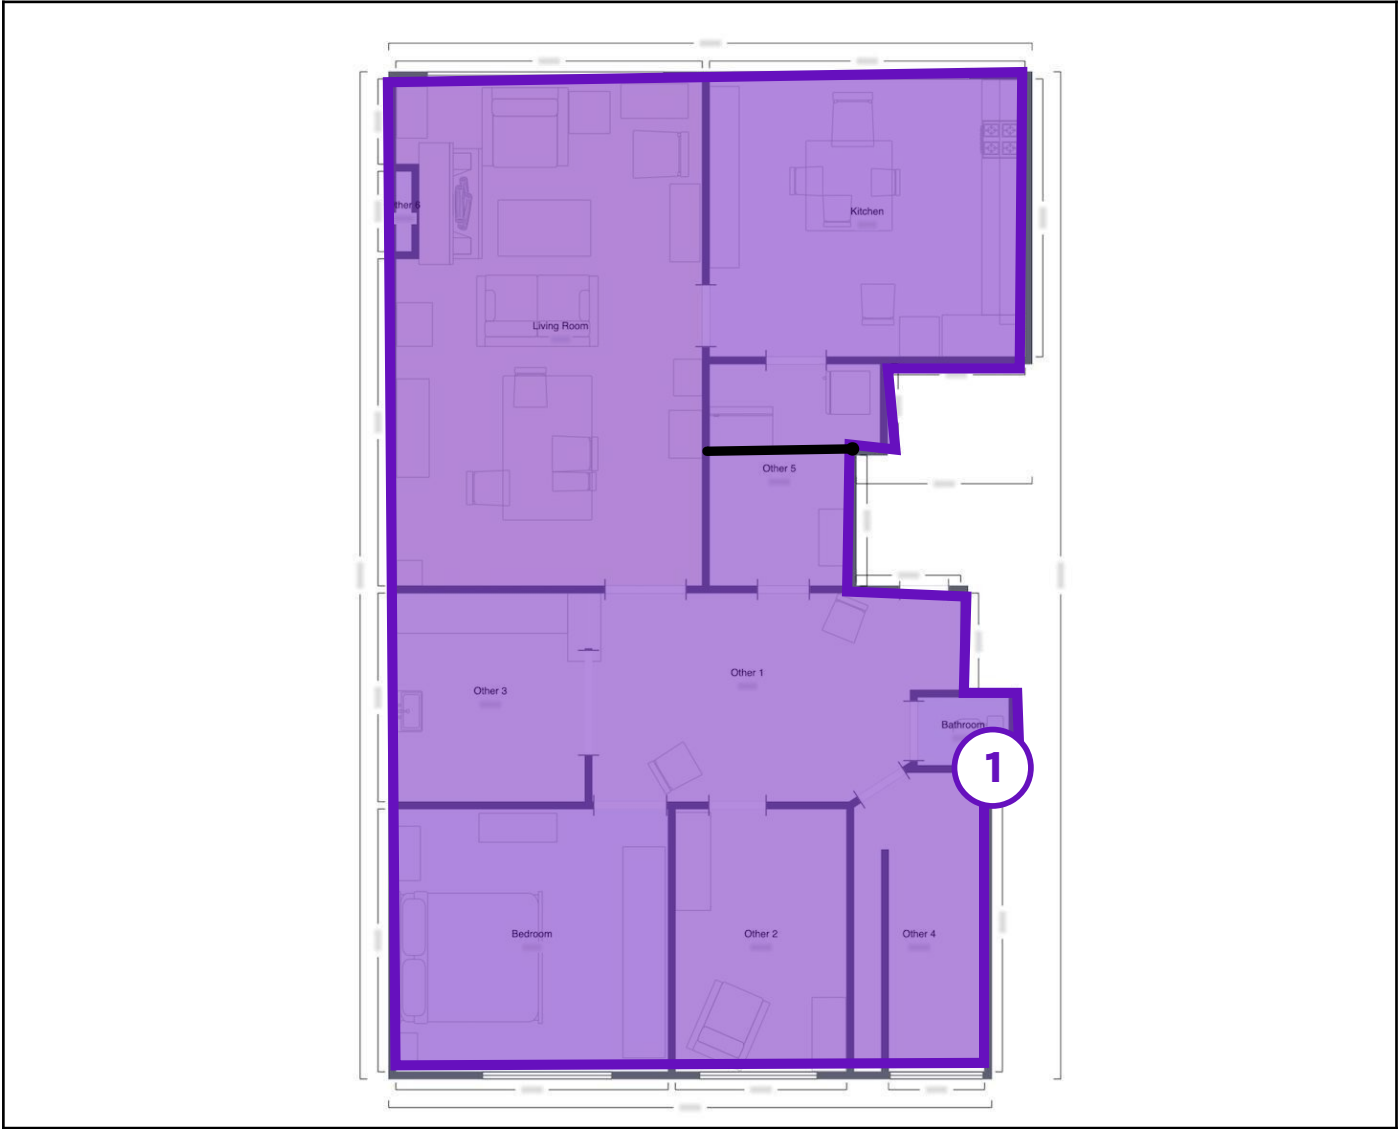
# Plan 1.3: Appartement

| Beschrijving | Type | Actie |
|---|---|---|
| 1. Vals plafond | Advies | - |

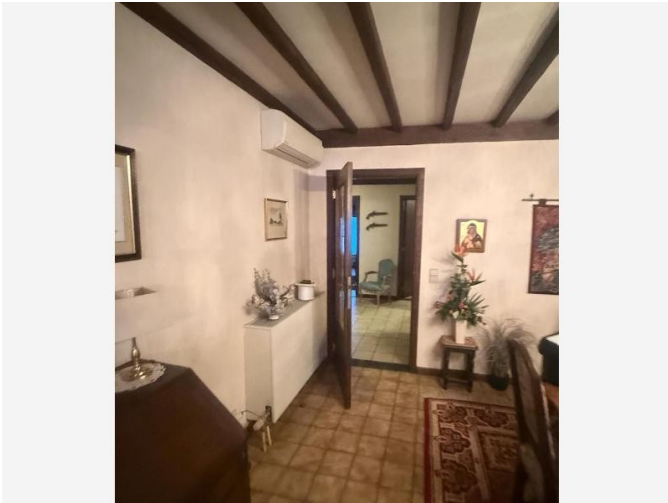
## Fiche 3: Pleister muur

## Conclusie

Geen asbest

| # | Type | Referentie | Resultaat |
|---|---|---|---|
| 3.1 | Mengmonster | M01 | Geen asbest |

| Beschrijving | Pleister muur |
| Bindmiddel van materiaal | Gips - kalk |
| Gebondenheid op basis van bindmiddel | Niet-hechtgebonden |
| Hoeveelheid (oppervlakte - dikte - aantal) | • 120,00 m <sup>2</sup> - 2,00 cm - 1 stuk |

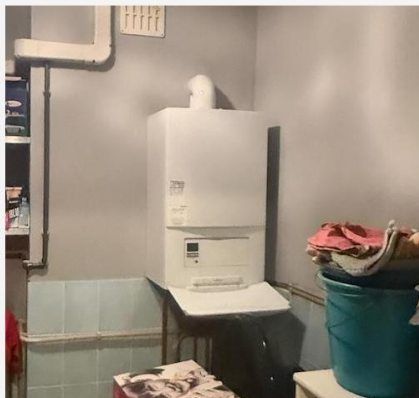
### Fiche 4: Rookgaskanaal

| Beschrijving | Notitie | Terug te vinden op plannen |
|---|---|---|
| Fiche 4: Rookgaskanaal | - | Plan 1.2: Appartement |

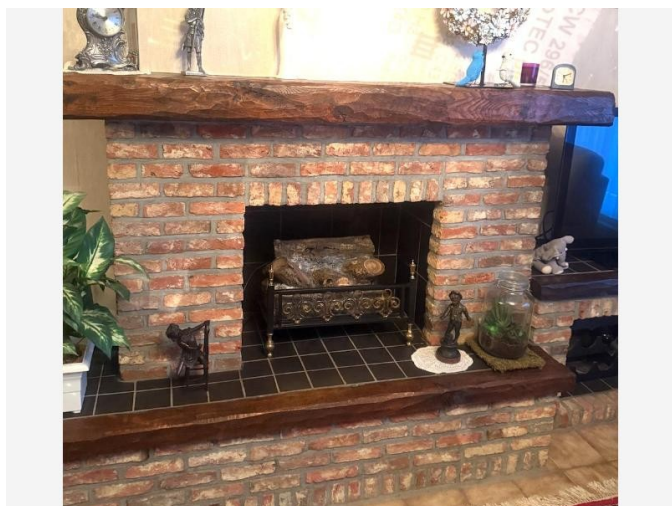
## Fiche 5: Haard

| Beschrijving | Notitie | Terug te vinden op plannen |
|---|---|---|
| Fiche 5: Haard | - | Plan 1.1: Appartement |

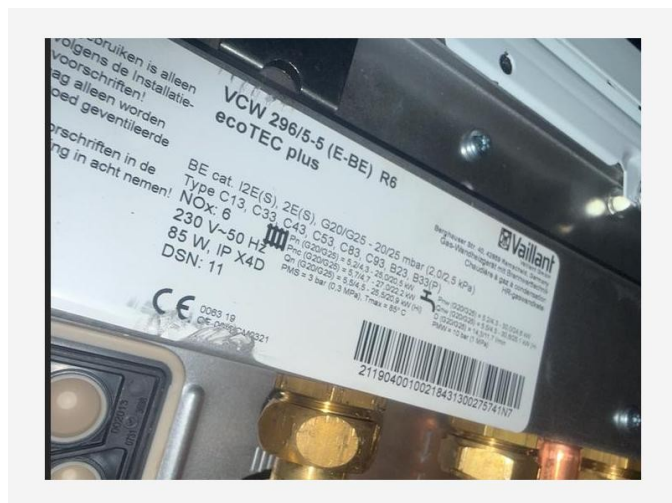
## Fiche 6: CV

| Beschrijving | Notitie | Terug te vinden op plannen |
|---|---|---|
| Fiche 6: CV | Bouwjaar: 2019 | Plan 1.2: Appartement |

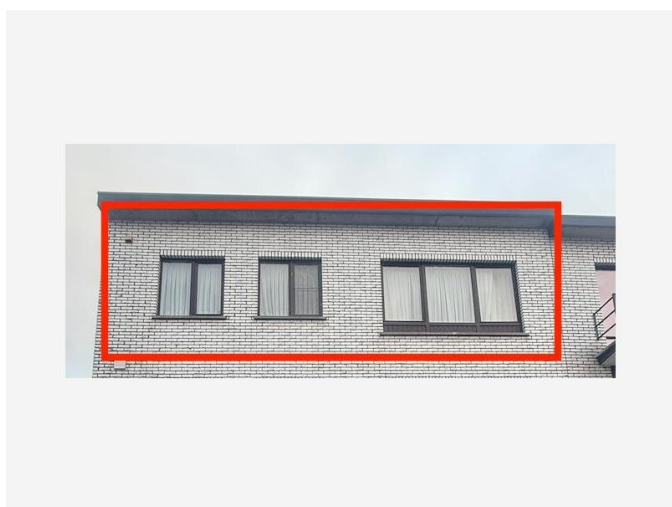
## Fiche 7: Mastiek

| Beschrijving | Notitie | Terug te vinden op plannen |
|---|---|---|
| Fiche 7: Mastiek | - | Plan 1.1: Appartement |
