**Verslag huishoudelijke elektrische installatie op laagspanning en zeer lage spanning****Algemeen:**

| Referentie: <b>013-20260320-01</b> | Datum controle: <b>20/03/2026</b> |

| Adres installatie: | <b>Zandheuvel 1 bus F004, 8450 - Bredene</b> | Nummer teller(s): | <b>5777087</b> |

| <input checked="" type="checkbox"/> 8.4.2 (Controlebezoek van een oude installatie bij verkoop) |

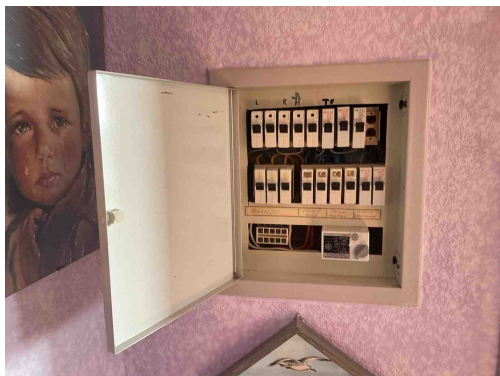
**B06** - Het elektrisch verdeelbord heeft niet de minimale beschermingsgraad IPXX-B in een gewone ruimte (Boek 1: 4.2.2.3).

**B17** - De voedingsspanning is niet op elk bord vermeld (Boek 1: 3.1.3.3).

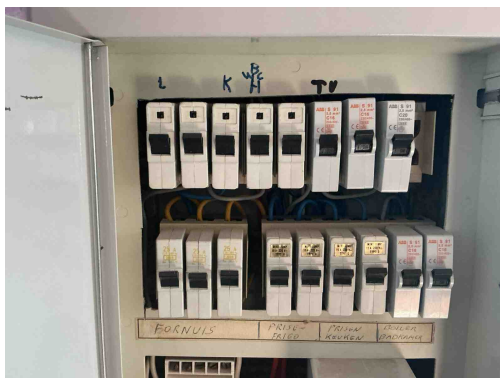
**D08** - De nodige markeringen op de beveiligingstoestellen ontbreken of zijn onleesbaar (Boek 1: 5.3.5.5).

*Opmerking: Oa rij 1*

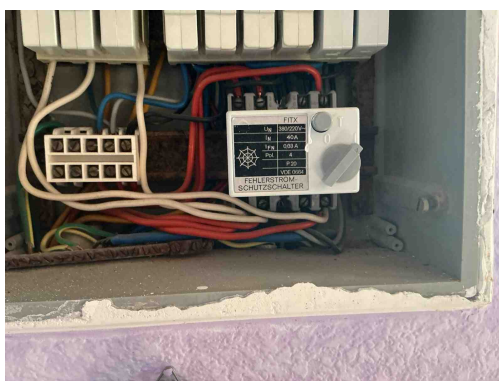
**D04** - De hoofddifferentieelstroominrichting is niet verzegelbaar (Boek 1: 4.2.4.3).

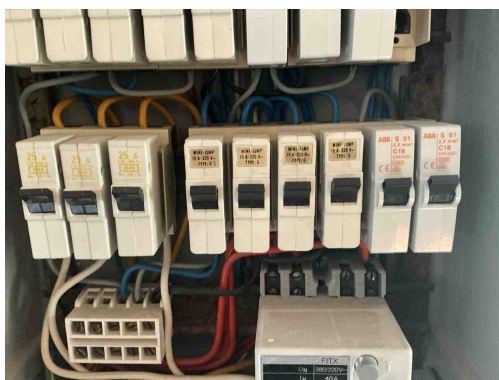
**C19** - In de desbetreffende kring wordt de nulgeleider verdeeld en een geleider is met de blauwe kleur gekenmerkt maar deze laatste is niet als nulgeleider gebruikt (Boek 1: 5.1.6.2).

*Opmerking: Oa kring frigo*

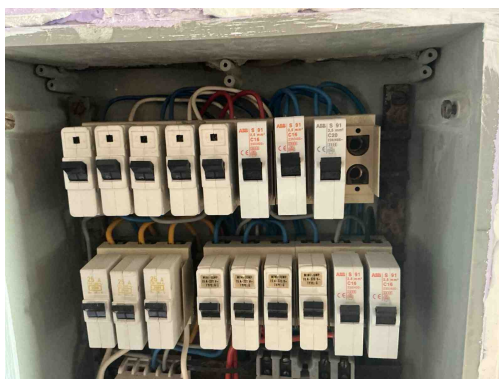
**B30** - De houder van de beveiliging in een huishoudelijke ruimte is niet voorzien van aangepaste kalibreerelementen (Boek1: 5.3.5.5).

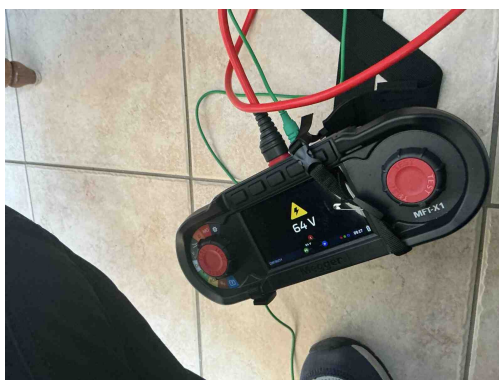
**A12** - Het toestel van de klasse I is niet met de beschermingsgeleider verbonden (Boek 1: 5.4.3.6).  
*Opmerking: Oa frigo*

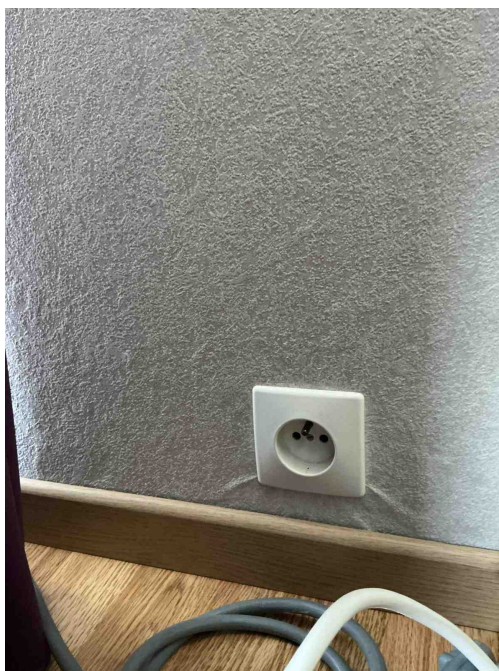
**T11** - De contactdozen waarvan de toegekende stroomsterkte maximaal 16A en de toegekende spanning maximaal 250V bedraagt en niet bedoeld zijn voor de voeding van een of meerdere verbruikstoestellen voor een specifiek doel en niet geplaatst zijn in of op schakel- en verdeelborden, beschikken niet of IPXX-D (incl. gemeenschappelijke delen residentieel geheel) (Boek 1: 4.2.2.3/5.3.5.2).

*Opmerking: Oa keuken, living*

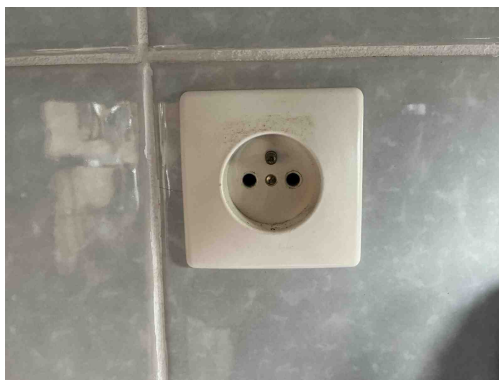
**T11** - De contactdozen waarvan de toegekende stroomsterkte maximaal 16A en de toegekende spanning maximaal 250V bedraagt en niet bedoeld zijn voor de voeding van een of meerdere verbruikstoestellen voor een specifiek doel en niet geplaatst zijn in of op schakel- en verdeelborden, beschikken niet of IPXX-D (incl. gemeenschappelijke delen residentieel geheel) (Boek 1: 4.2.2.3/5.3.5.2).

*Opmerking: Oa keuken, living*

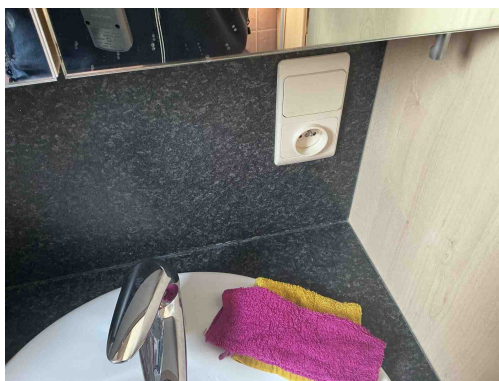
**T09** - Bepaalde contactdozen en/of schakelaars zijn beschadigd (Boek 1: 1.4.1.3).  
*Opmerking: Oa keuken, badkamer*

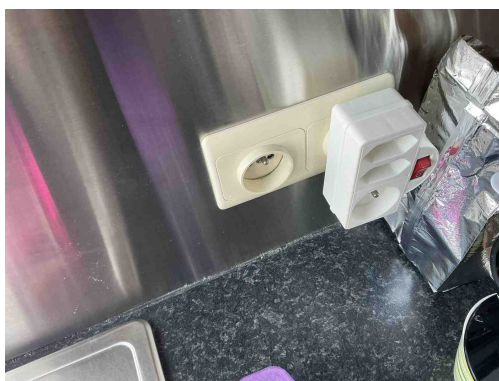
**T09** - Bepaalde contactdozen en/of schakelaars zijn beschadigd (Boek 1: 1.4.1.3).  
*Opmerking: Oa keuken, badkamer*

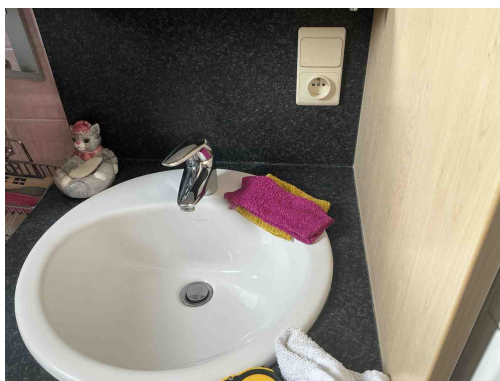
**T14** - De voeding van de contactdoos binnen volume 2 van de badkamer is niet beveiligd door een differentieelstroominrichting van max. 10 mA of beschermingstransfo van max. 100W (Boek 1: 7.1).
