# Asbestinventarisatetest

Mechelsebaan 76, 2570 Duffel

Attestnummer : 20230317-000269.000

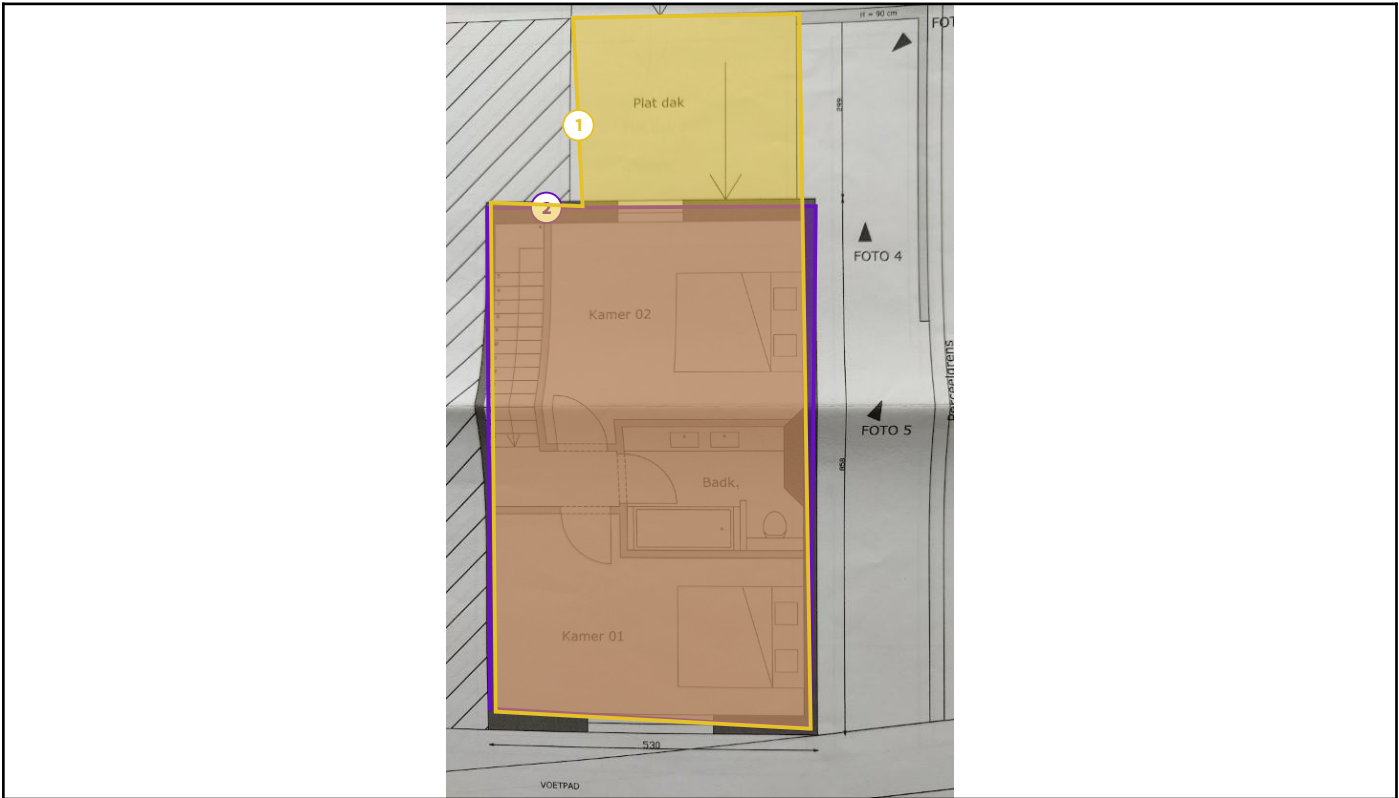
# Plan 1.2: v1

| Beschrijving | Type | Actie |
|---|---|---|
| 1. Roofing | Asbestmateriaal | Zorgvuldig beheren |
| 2. Pleisterwerk plafond | Advies | - |

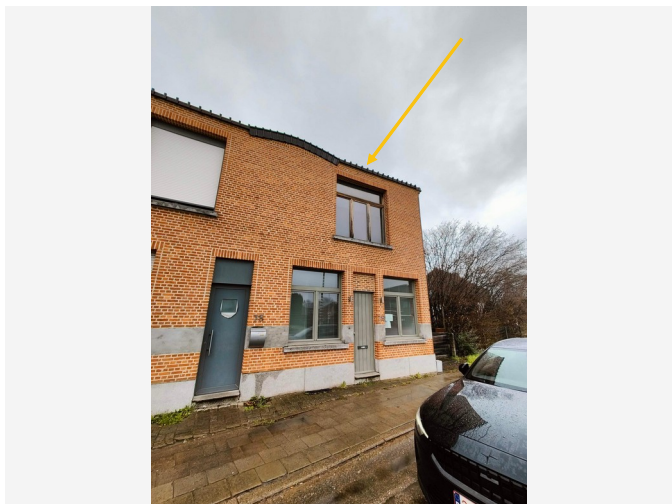
Overzichtsfoto

Detailfoto

Het asbestmateriaal valt onder de mijlpaal van 2040.

| Eindbeoordeling materiaalrisico | Laag materiaalrisico en/of verlaagde kans op vezelvrijgave |

| Gebondenheid | Categorie 1: hechtgebonden in oorsprong |
| Asbestsoort (vezeltype) | Crocidoliet aanwezig |
| Asbestconcentratie | Laag (< 50%) |
| Afschermingsgraad van het gehele materiaal | Geheel of deels vrij aan de buitenlucht |
| Toestand van het materiaal | Onbeschadigd, niet verweerd |

| Beschrijving | Roofing |
| Primaire drager | Plat dak |
| Hoeveelheid (oppervlakte - aantal) | • 60,00 m <sup>2</sup> - 1 stuk |

Zorgvuldig beheren

- Zorg voor een veilig beheer. Vermijd het beschadigen van het asbestmateriaal. Controleer de toestand jaarlijks op wijzigingen.

- Eenvoudige handelingen: enkel door erkend asbestverwijderaar  
Roofing zal beschadigd moeten worden om te kunnen verwijderen. We raden hiervoor een erkende asbestverwijderaar aan.
