Asbestinventarisatetest

Mechelaars 2C, 2220 Heist-op-den-Berg

Attestnummer : 20260327-000060.000

Asbestveilig (maar mogelijk niet asbestvrij)

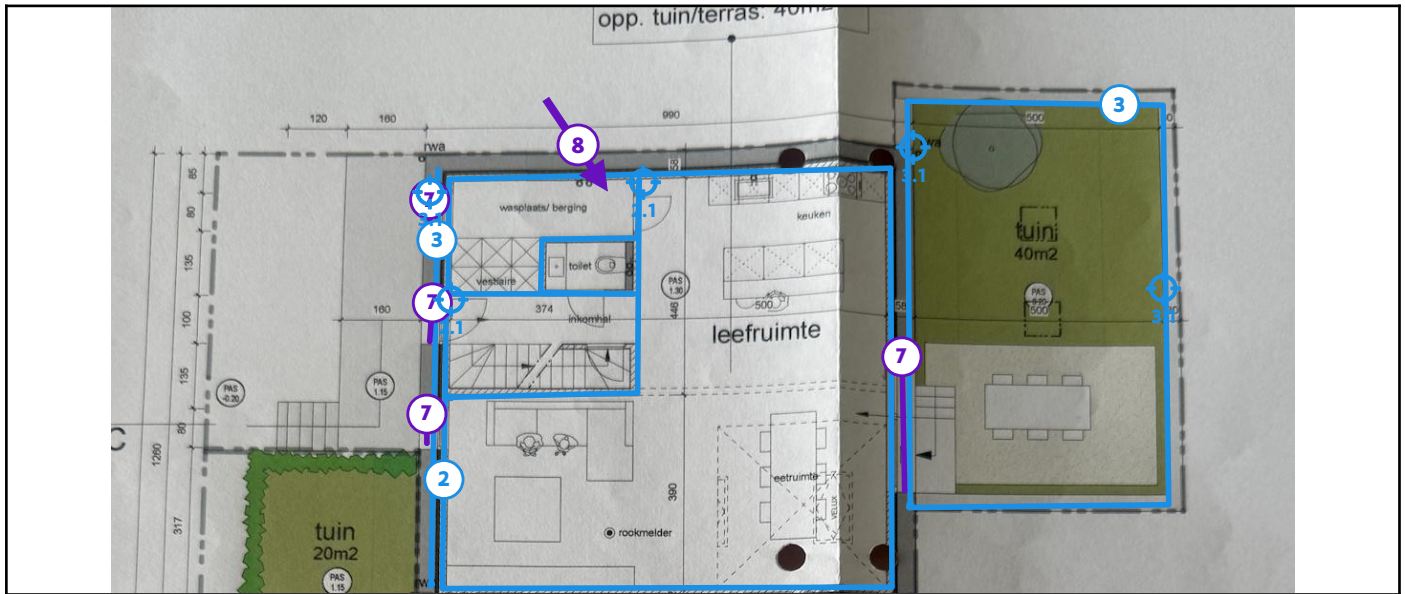
Plan 1.2: Gelijkvloers

Beschrijving	Type	Actie
2. Pleister muren	Geen asbest	-
2.1 Code: M01	Mengmonster	-
3. Cementering buitengevel/terras	Geen asbest	-
3.1 Code: M02	Mengmonster	-
7. mastiek	Overige ruimte of materiaal	-
8. CV	Overige ruimte of materiaal	-

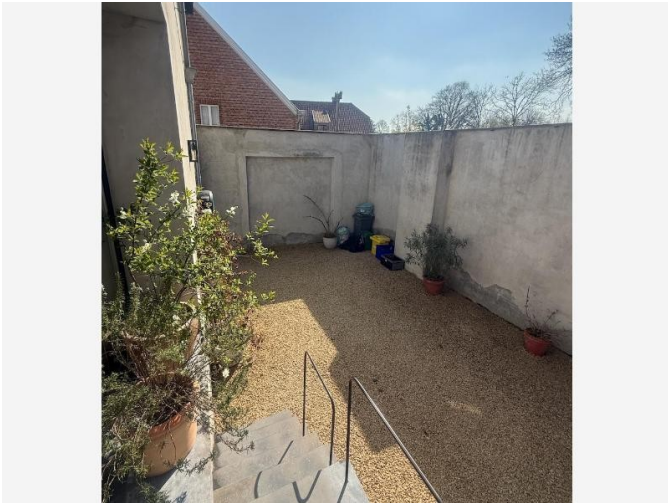
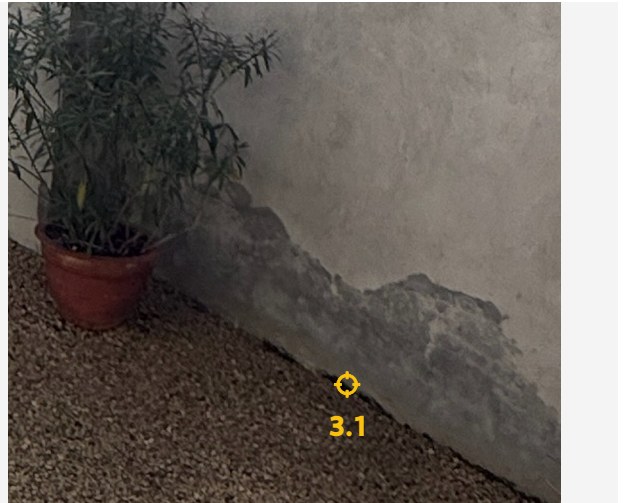
Geen asbest

#	Type	Referentie	Resultaat
3.1	Mengmonster	M02	Geen asbest

Beschrijving	Cementering buitengevel/terras
Omgeving	Buiten
Primaire drager	Wand buitenschil
Bindmiddel van materiaal	Cement
Gebondenheid op basis van bindmiddel	Hecht
Hoeveelheid (oppervlakte - dikte - aantal)	• 40,00 m ² - 3,00 cm - 1 stuk
Totaal volume	1,20 m ³
Identificatiemethode	Een monstername door de asbestdeskundige met laboanalyse door een asbestlabo.
Destructieve handeling voor identificatie	Nee
