Asbestinventarisatetest

Zuidweg 41/301, 2660 Antwerpen

Attestnummer : **20260403-000421.000**

Uitgegeven op : **03.04.2026**

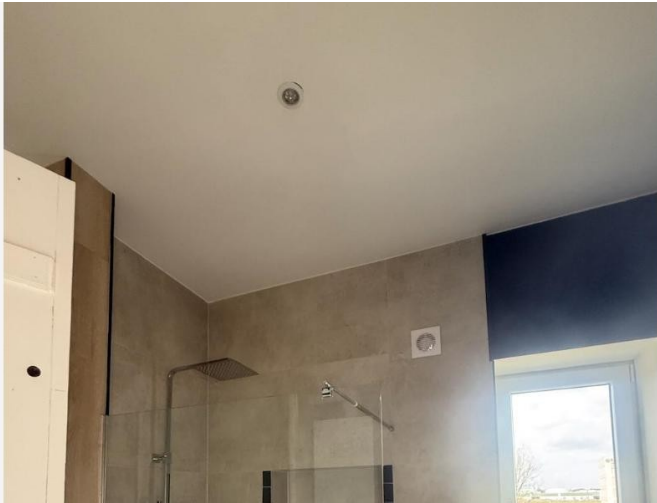
Situeringfoto

Achter het vals plafond zouden mogelijks asbestverdachte toepassingen aanwezig kunnen zijn.

Basis voor advies	Beoordeling op basis van expertise, zonder een vaststelling door de asbestdeskundige.
Primaire drager	Plafond

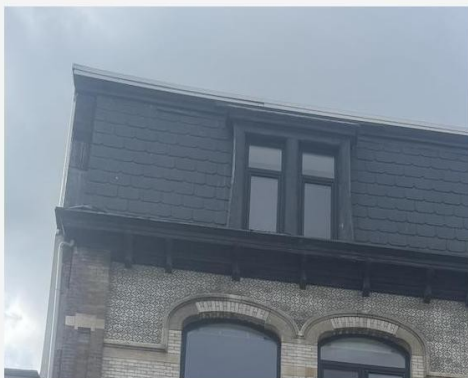
Situeringfoto

behorend tot de gem. delen.

asbestverdacht.

Basis voor advies	Beoordeling op basis van expertise met een vaststelling door de asbestdeskundige.
Primaire drager	Schuin dak
(Asbest)materiaal	Dak- en gevelbekleding - Lei, shingle
Bindmiddel	Cement
Gebondenheid bindmiddel	Hecht

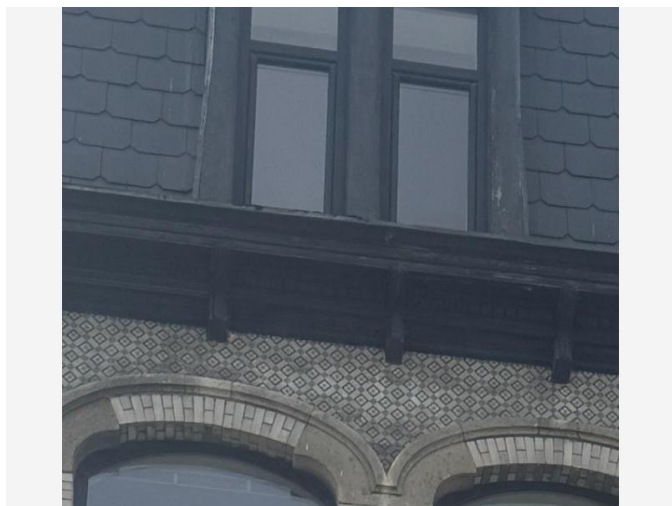
Situeringfoto

behorend tot de gem. delen.

roofing is asbestverdacht.

Basis voor advies	Beoordeling op basis van expertise met een vaststelling door de asbestdeskundige.
-------------------	---

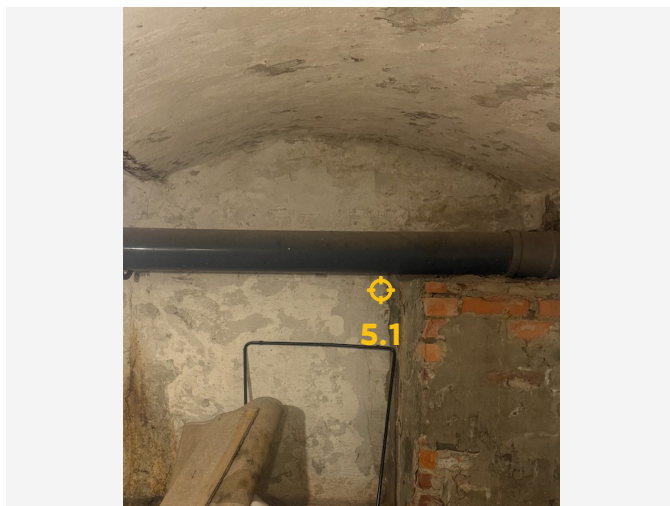
Overzichtsfoto

Geen asbest

#	Type	Referentie	Resultaat
5.1	Mengmonster	M01	Geen asbest

Beschrijving	Cement smeerlaag berging kelder
Omgeving	Binnen
Primaire drager	Binnenwand
Bindmiddel van materiaal	Cement
Gebondenheid op basis van bindmiddel	Hecht
Hoeveelheid (gewicht - aantal)	<ul style="list-style-type: none">• 200,00 kg - 1 stuk
Totaal gewicht	200,00 kg
Identificatiemethode	Een monstername door de asbestdeskundige met laboanalyse door een asbestlabo.
Destructieve handeling voor identificatie	Nee

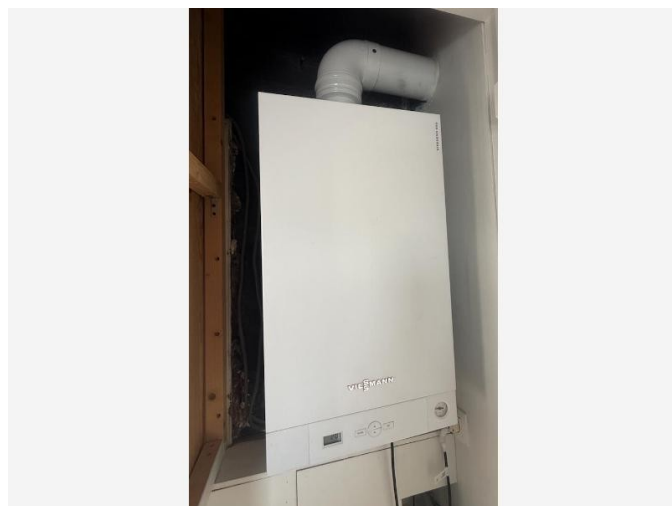
Beschrijving	Notitie	Terug te vinden op plannen
Fiche 6: CV	-	Plan 1.1: Appartement 301 (3de verd.)
Fiche 7: mastiek	-	Plan 1.1: Appartement 301 (3de verd.)
Fiche 8: rookgaskanaal	-	Plan 1.1: Appartement 301 (3de verd.)
