Asbestinventarisatetest

Oude Mechelbaan 2/1-2, 2220 Heist-op-den-Berg

Attestnummer : 20230329-000392.000

Uitgegeven op : 29.03.2023

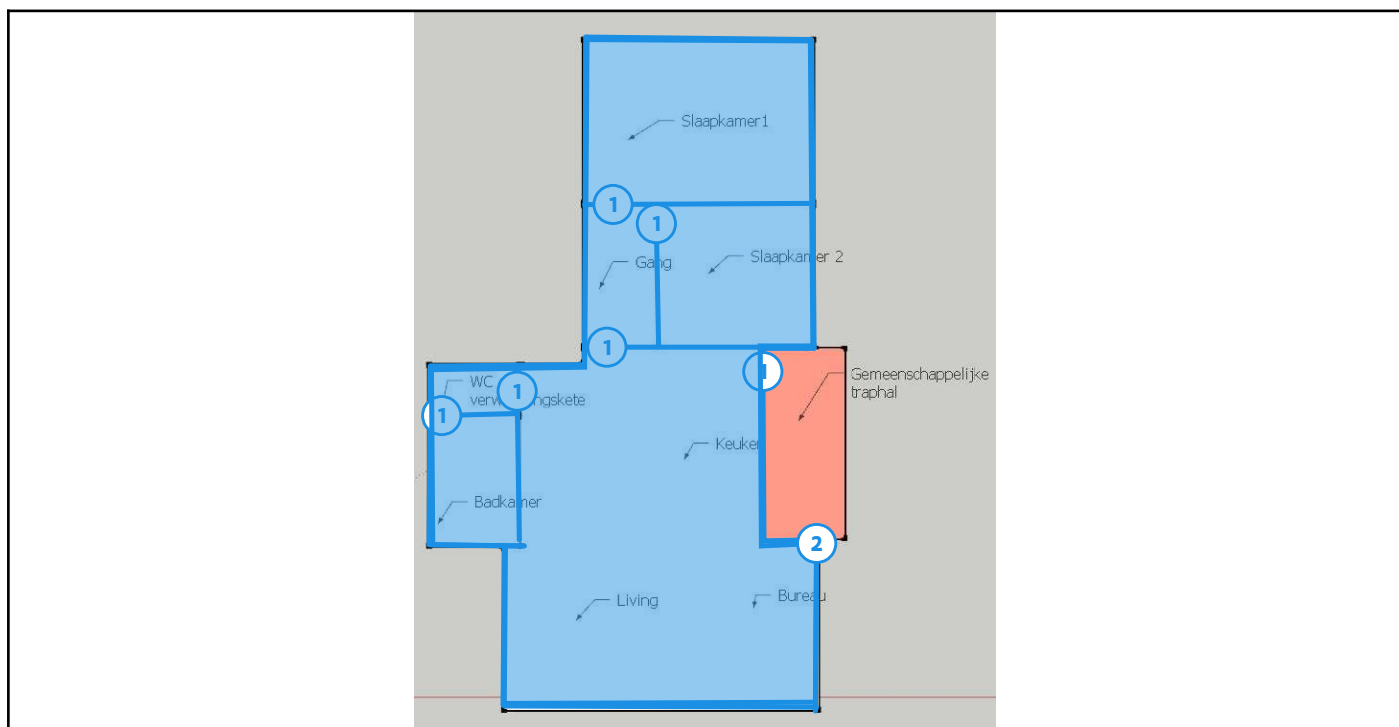
Plan 1.1: Plan verdieping

Beschrijving	Type	Actie
1. Wandpleister	Geen asbest	-
2. Plafondpleister	Geen asbest	-

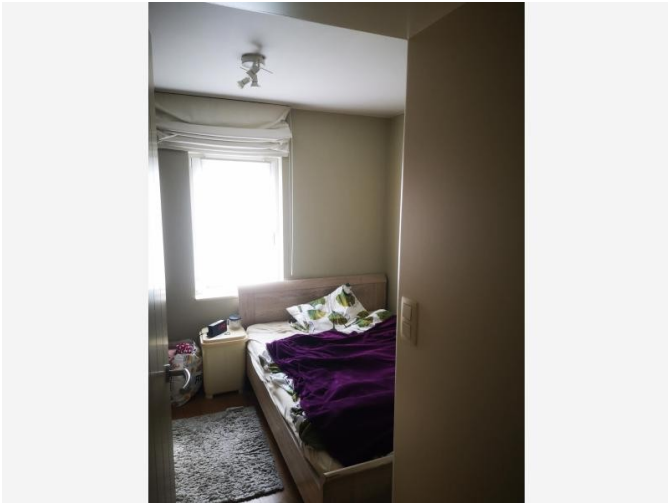
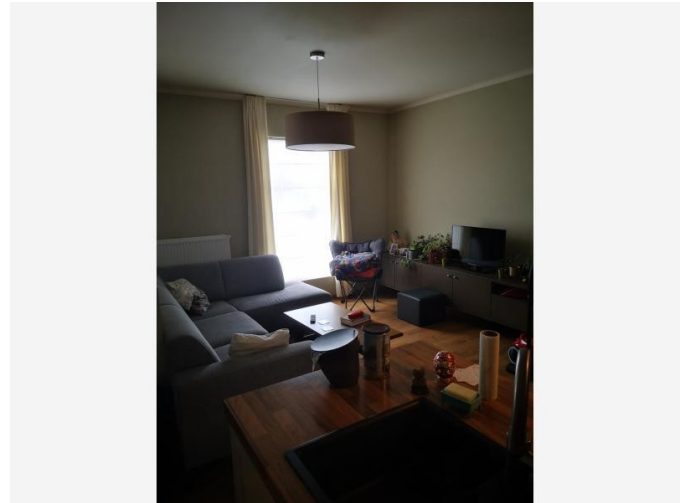
Beschrijving	Wandpleister
Omgeving	Binnen
Primaire drager	Binnenwand
Bindmiddel van materiaal	Gips - kalk
Gebondenheid op basis van bindmiddel	Niet-hechtgebonden
Identificatiemethode	Vaststelling met bewijsdocument, zonder monsternamen
Destructieve handeling voor identificatie	Nee

Tijdens de verbouwwerken werd de woning volledig opnieuw gepleisterd

Geen asbest

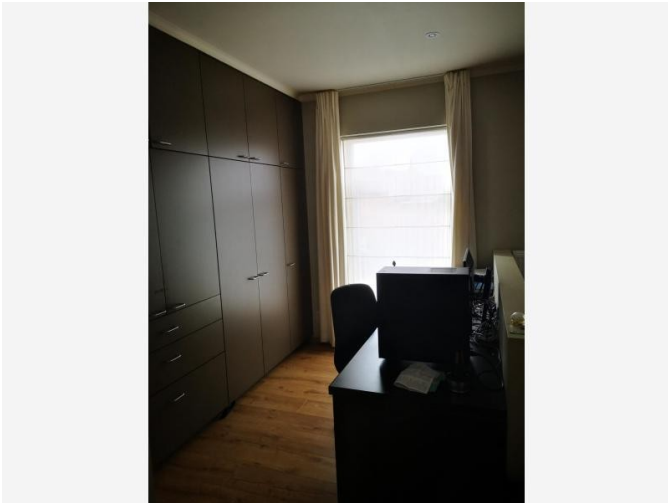
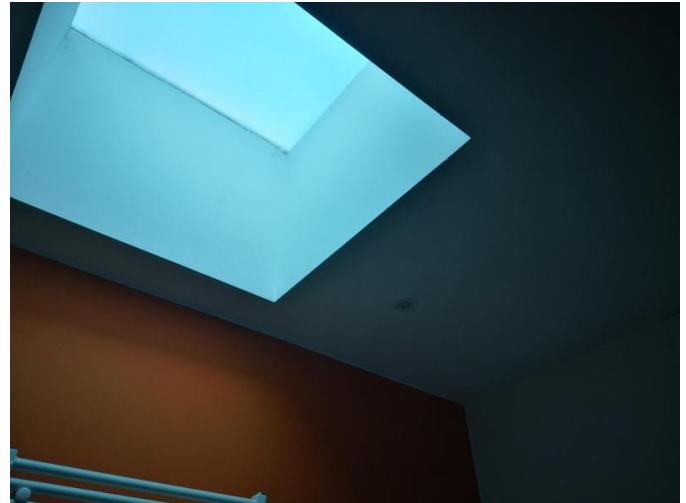
Beschrijving	Plafondpleister
Omgeving	Binnen
Primaire drager	Binnenwand
Bindmiddel van materiaal	Gips - kalk
Gebondenheid op basis van bindmiddel	Niet-hechtgebonden
Identificatiemethode	Vaststelling met bewijsdocument, zonder monstername
Destructieve handeling voor identificatie	Nee

Tijdens de verbouwwerken werd de woning volledigopnieuw gepleisterd, lafond bestaat uit gipskarton.
