Asbestinventarisatetest

Mechelbaan 164, 2580 Putte

Attestnummer : 20240116-000112.000

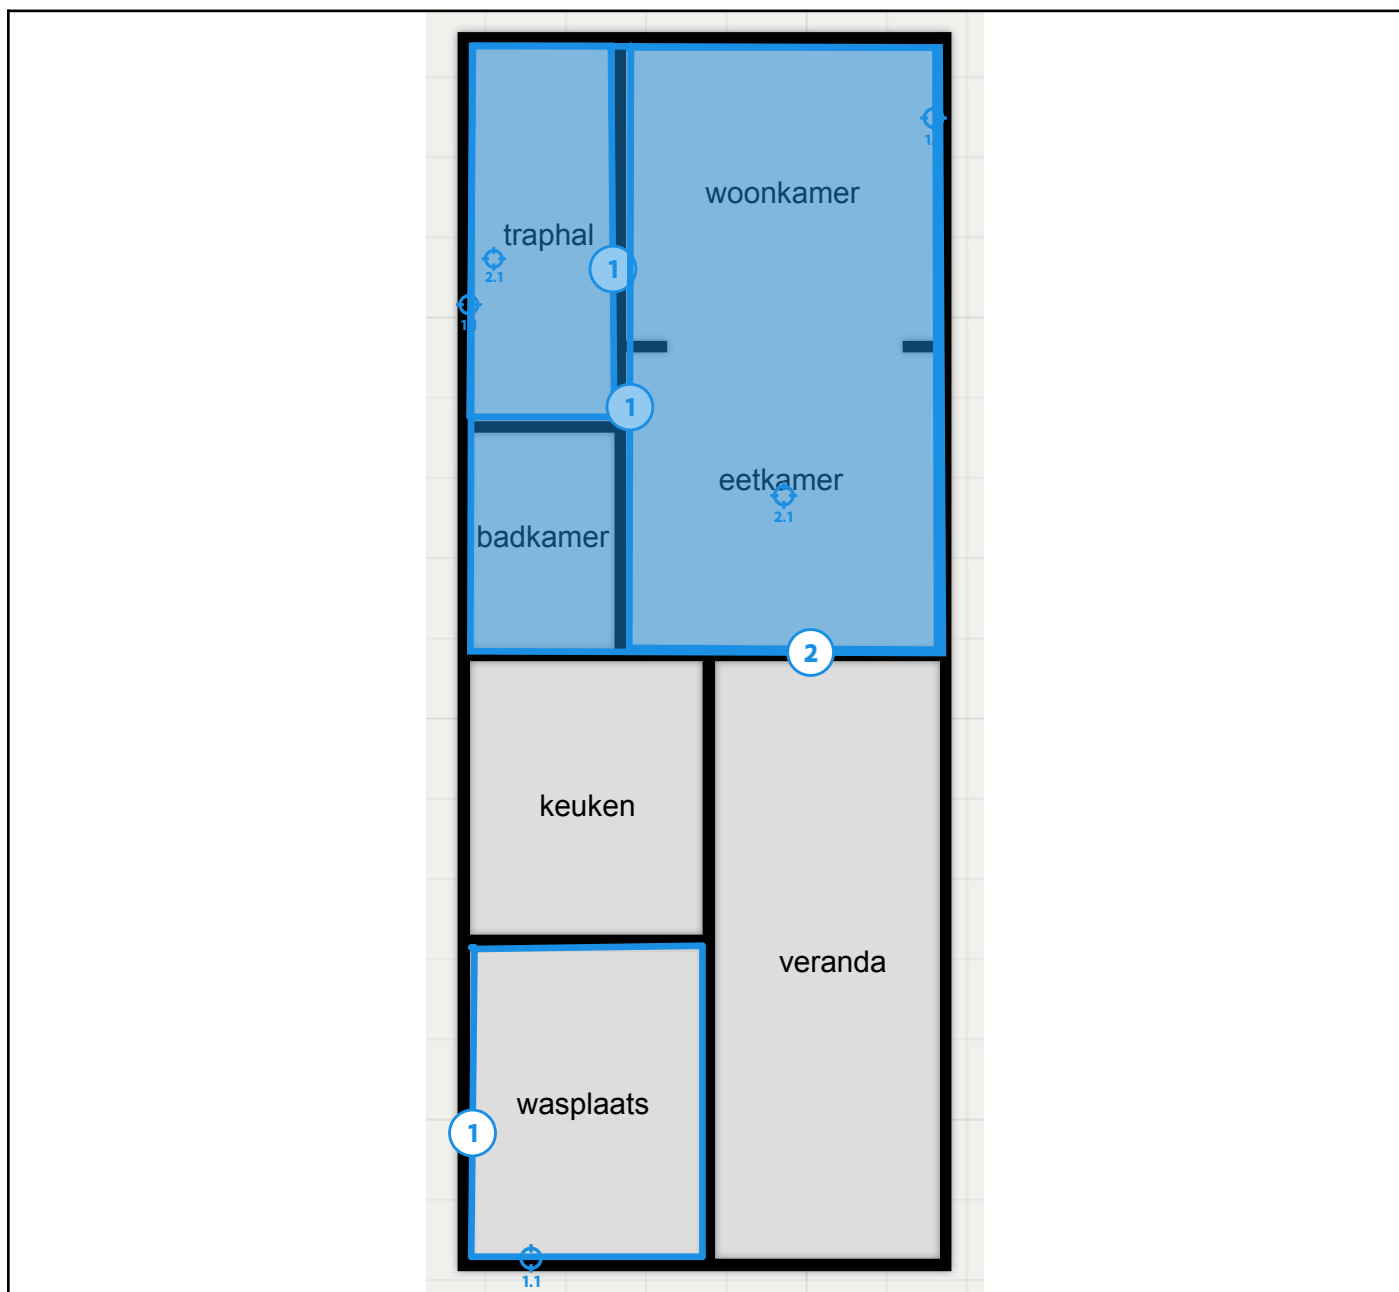
Plan 1.2: Gelijkvloers

Beschrijving	Type	Actie
1. Pleisterwerk muren	Geen asbest	-
1.1 Code: 01	Mengmonster	-
2. Pleisterwerk plafond	Geen asbest	-
2.1 Code: 02	Mengmonster	-

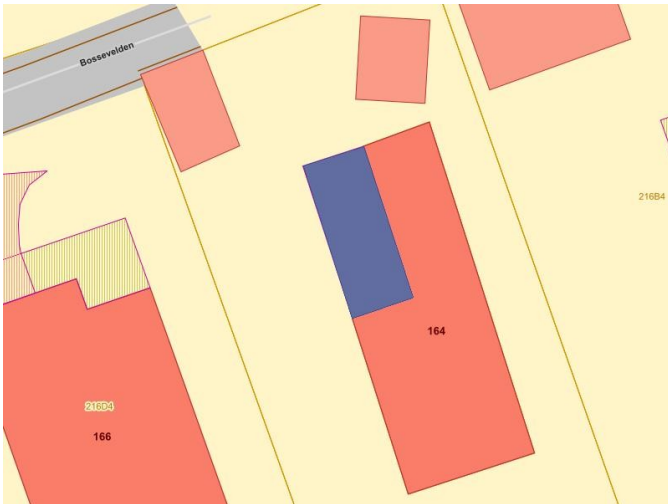
Zone 2: Afdak

- 0 Asbestmaterialen
- 0 Beperkingen
- 0 Uitsluitingen
- 0 Roerende goederen
- 0 Puin, steenslag, (water)bodem
- 0 Adviezen
- 0 Geen asbest

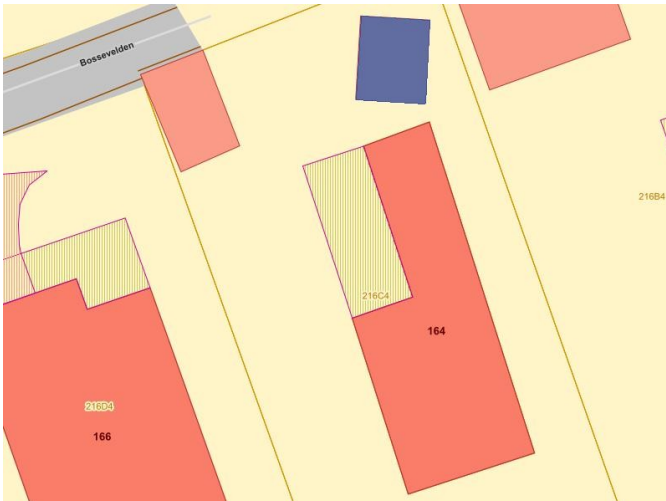
Zone 3: Bijgebouw

- 0 Asbestmaterialen
- 0 Beperkingen
- 0 Uitsluitingen
- 0 Roerende goederen
- 0 Puin, steenslag, (water)bodem
- 0 Adviezen
- 0 Geen asbest

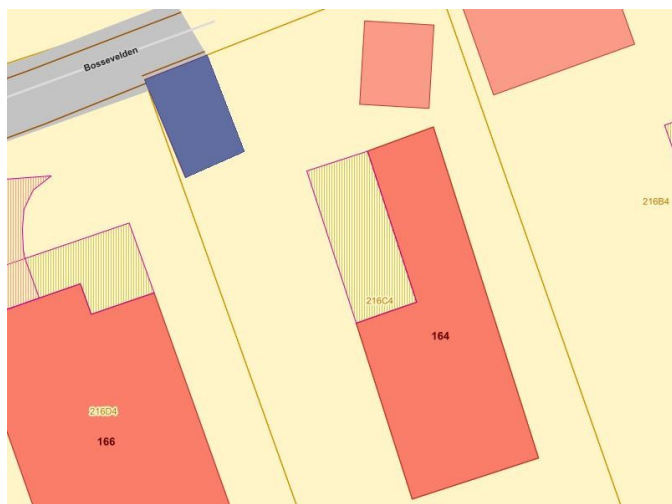
Zone 4: Bijgebouw

- 0 Asbestmaterialen
- 0 Beperkingen
- 0 Uitsluitingen
- 0 Roerende goederen
- 0 Puin, steenslag, (water)bodem
- 0 Adviezen
- 0 Geen asbest

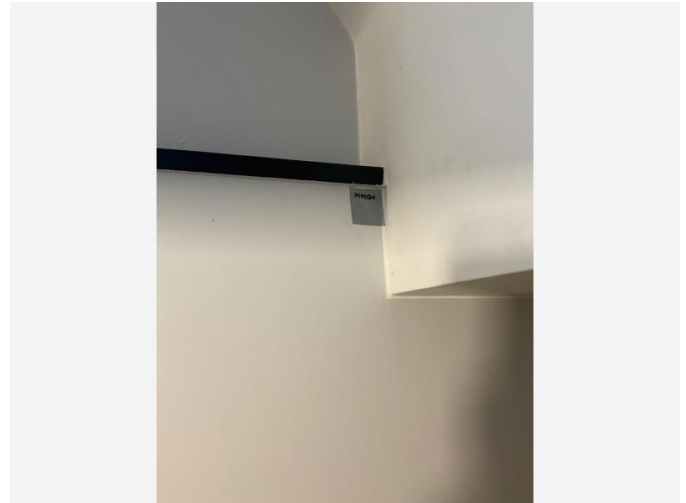
Fiche 1: Pleisterwerk muren

Geen asbest

#	Type	Referentie	Resultaat
1.1	Mengmonster	01	Geen asbest

Beschrijving	Pleisterwerk muren
Omgeving	Binnen
Primaire drager	Binnenwand

Bindmiddel van materiaal	Gips - kalk
Gebondenheid op basis van bindmiddel	Niet-hechtgebonden
Hoeveelheid (oppervlakte - dikte - aantal)	• 200,00 m ² - 1,00 cm - 1 stuk
Totaal volume	2,00 m ³
Identificatiemethode	Vaststelling met monstername
Destructieve handeling voor identificatie	Nee
