Keuringsverslag van een elektrische laagspanning- en zeer lage spanningsinstallatie

NIET CONFORM

Datum keuring: 28/04/2026

Straatnaam Rechtestraat
Huisnummer 19a
Busnummer
Postcode 2580
Gemeente PUTTE
Land België

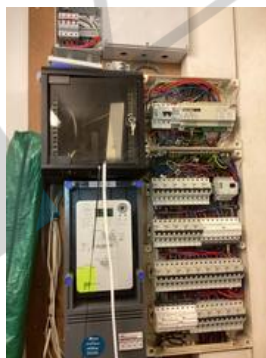
Afbeelding schakel- en verdeelbord:

Netbeheerder: FLUVIUS
Aantal borden: 2
Aardelektrode: Aardingslus
Ri algemeen: 0,14 MΩ

Spanning: 3N400V
Aantal kringen: 29
Meter / bord verbinding: 10 mm²
Max beveiliging: 32 A
