Asbestinventarisatetest

Lakenmakersstraat 62/1, 2800 Mechelen

Attestnummer : 20230823-000352.000

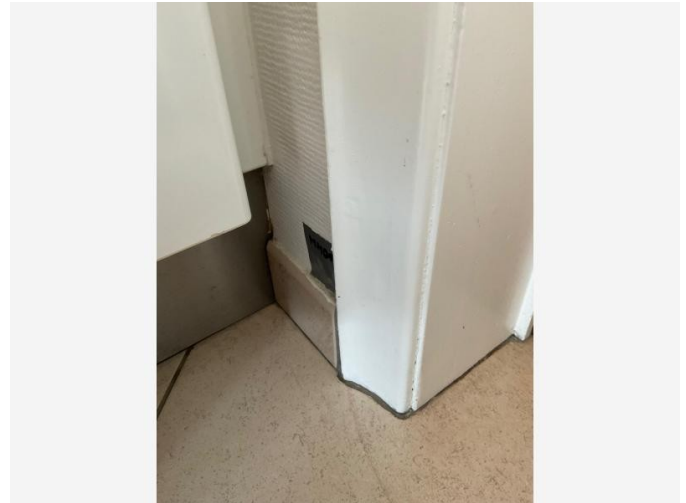
Overzichtsfoto

Detailfoto

Geen asbest

#	Type	Referentie	Resultaat
3.1	Mengmonster	01	Geen asbest

Beschrijving	Pleisterwerk muren
Omgeving	Binnen
Primaire drager	Binnenwand
Bindmiddel van materiaal	Gips - kalk

Gebondenheid op basis van bindmiddel	Niet-hechtgebonden
Hoeveelheid (oppervlakte - dikte - aantal)	• 100,00 m ² - 1,00 cm - 1 stuk
Totaal volume	1,00 m ³
Identificatiemethode	Vaststelling met monstername
Destructieve handeling voor identificatie	Nee
