## Keuringsverslag van een elektrische laagspanning- en zeer lage spanningsinstallatie

### NIET CONFORM

Straatnaam Beukheuvel  
Huisnummer 60  
Busnummer  
Postcode 2500  
Gemeente LIER  
Land België

Controlebezoek van een oude huishoudelijke elektrische installatie van een wooneenheid bij verkoop op vraag van de verkoper volgens (KB 08/09/2019) - AREI Boek 1- 8.4.2. en 8.2.1. en 4.2.4.3.

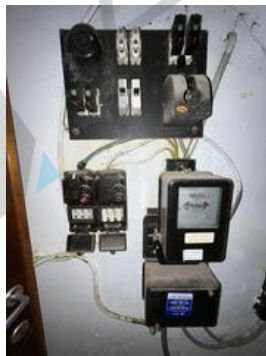
Afbeelding schakel- en verdeelbord:

15.03 Het verdeelbord is niet makkelijk toegankelijk. (Boek 1 Onderafdeling 5.3.5.1.C.)	Penautomaten
15.05 Verdeelbord is niet voorzien van een achterwand. (Boek 1 Onderafdeling 5.3.5.1.A.)

15.06 De deur en/of afschermplaat van het schakelbord dient (terug)geplaatst te worden. Anraking van onder spanning staande delen mogelijk. (Boek 1 Afdeling 5.1.4. en 5.3.5.1.A. en 4.2.2.3.)

15.10 De genaakbare, naakte onder spanning staande delen zijn onvoldoende afgeschermd. (Boek 1 Afdeling 5.1.4. en 4.2.2.3.)	
15.11 Niet gebruikte invoeringen van het verdeelbord zijn niet correct of onvoldoende afgedicht. (Boek 1 Afdeling 5.1.4. en 4.2.2.3.)

17.01 De smeltzekeringhouders of houders van kleine vermogensschakelaars met pennen met een sectie kleiner dan 10mm <sup>2</sup> zijn niet voorzien van kalibreerelementen. (Boek 1 Onderafdeling 5.3.5.5.A.)
