Keuringsverslag van een elektrische laagspanning- en zeer lage spanningsinstallatie

NIET CONFORM

Datum keuring: 26/05/2026

Straatnaam Papestraat
Huisnummer 25
Busnummer
Postcode 3140
Gemeente KEERBERGEN
Land België

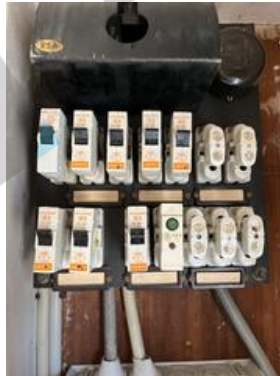
Afbeelding schakel- en verdeelbord:

I5.03 Het verdeelbord is niet makkelijk toegankelijk. (Boek 1 Onderafdeling 5.3.5.1.C.)

I5.06 De deur en/of afschermplaat van het schakelbord dient (terug)geplaatst te worden. Aanraking van onder spanning staande delen mogelijk. (Boek 1 Afdeling 5.1.4. en 5.3.5.1.A. en 4.2.2.3.)

I5.13 Metalen behuizing van het verdeelbord (Klasse 1) is niet geaard. (Boek 1 Onderafdeling 4.2.3.2. en 5.4.4.2.)
