# Asbestinventarisatetest

Schriekstraat 99, 2223 Heist-op-den-Berg

Attestnummer : 20260616-000119.000

**Asbestveilig** (maar mogelijk niet asbestvrij)

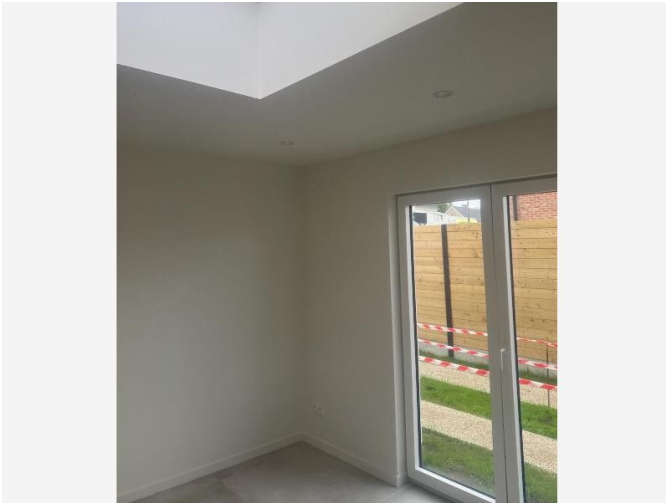
Situeringfoto

Achter de gipskartonplaten zouden mogelijks asbestverdachte toepassingen aanwezig kunnen zijn.

Basis voor advies	Beoordeling op basis van expertise met een vaststelling door de asbestdeskundige.
Primaire drager	Binnenwand

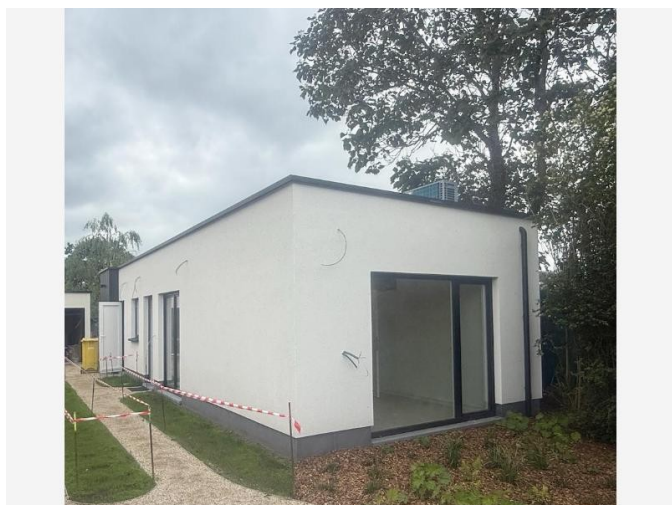
### Fiche 2: plat dak (hoofdgebouw en garage)

Beschrijving	Notitie	Terug te vinden op plannen
Fiche 2: plat dak (hoofdgebouw en garage)	geplaatst in 2026	Plan 1.2: Dak Plan 2.1: Garage
Fiche 3: crepi	Geplaatst in 2026.	Plan 1.1: Gelijkvloers Plan 2.1: Garage
Fiche 4: kunststof golfplaten	uit kunststof.	Plan 3.1: Metalen constructie
Fiche 5: CV	-	Plan 1.1: Gelijkvloers
Fiche 6: onderdak	geplaatst in 2016	-
