Asbestinventarisatetest

Putsebaan 80, 3140 Keerbergen

Attestnummer : 20230712-000439.000

Niet-asbestveilig

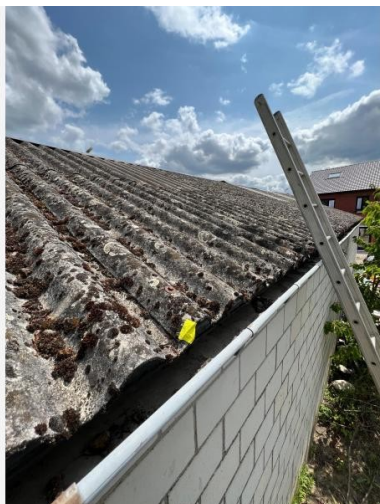
Overzichtsfoto

Verhoogd materiaalrisico en/of verhoogde kans op vezelvrijgave

Gebondenheid	Categorie 1: hechtgebonden in oorsprong
Asbestsoort (vezeltype)	Alleen chrysotiel
Asbestconcentratie	Laag (< 50%)
Afschermingsgraad van het gehele materiaal	Geheel of deels vrij aan de buitenlucht
Toestand van het materiaal	Matig beschadigd, matig verweerd

#	Type	Referentie	Resultaat
1.1	Puntmonster	MN1	Chrysotiel

Beschrijving	Dak leien hangaar
Omgeving	Buiten
Primaire drager	Schuin dak
Asbestmateriaal	Dak- en gevelbekleding - Golfplaat
Bindmiddel van asbestmateriaal	Cement

Gebondenheid op basis van bindmiddel	Hecht
Hoeveelheid (oppervlakte - aantal)	<ul style="list-style-type: none">• 100,00 m² - 1 stuk
Totale oppervlakte	100,00 m ²
Eenvoudig bereikbaar	Ja
Bevestigingswijze	<ul style="list-style-type: none">• Geschroefd
Identificatiemethode	Vaststelling met monstername
Destructieve handeling voor identificatie	Nee
Opmerking	Hoeveelheid bij benadering

- Verwijder dit asbestmateriaal zo snel mogelijk. Volg de toestand goed op.

- Eenvoudige handelingen: mag via doe-het-zelf of door werknemer(s) met opleidingsattest eenvoudige handelingen
De golfplaten stuk per stuk verwijderen zonder deze te beschadigen
