Asbestinventarisatetest

Harentstraat 56, 2820 Bonheiden

Attestnummer : 20260701-000452.000

Uitgegeven op : 01.07.2026

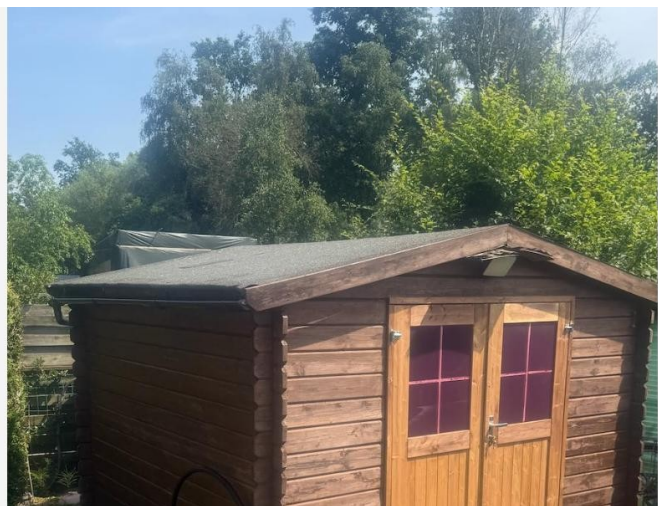
Fiche 2: roofing tuinhuis

Geen asbest

#	Type	Referentie	Resultaat
2.1	Puntmonster	M02	Geen asbest

Beschrijving	roofing tuinhuis
Omgeving	Buiten
Primaire drager	Schuin dak
Bindmiddel van materiaal	Bitumen (roofing, teer, asfalt)
Gebondenheid op basis van bindmiddel	Hecht
Hoeveelheid (oppervlakte - aantal)	• 12,00 m ² - 1 stuk
Totale oppervlakte	12,00 m ²
Identificatiemethode	Een monstername door de asbestdeskundige met laboanalyse door een asbestlabo.
Destructieve handeling voor identificatie	Nee
