# Asbestinventarisatetest

Mechelsesteenweg 306, 2650 Edegem

Attestnummer : **20260716-000289.000**

Uitgegeven op : **16.07.2026**

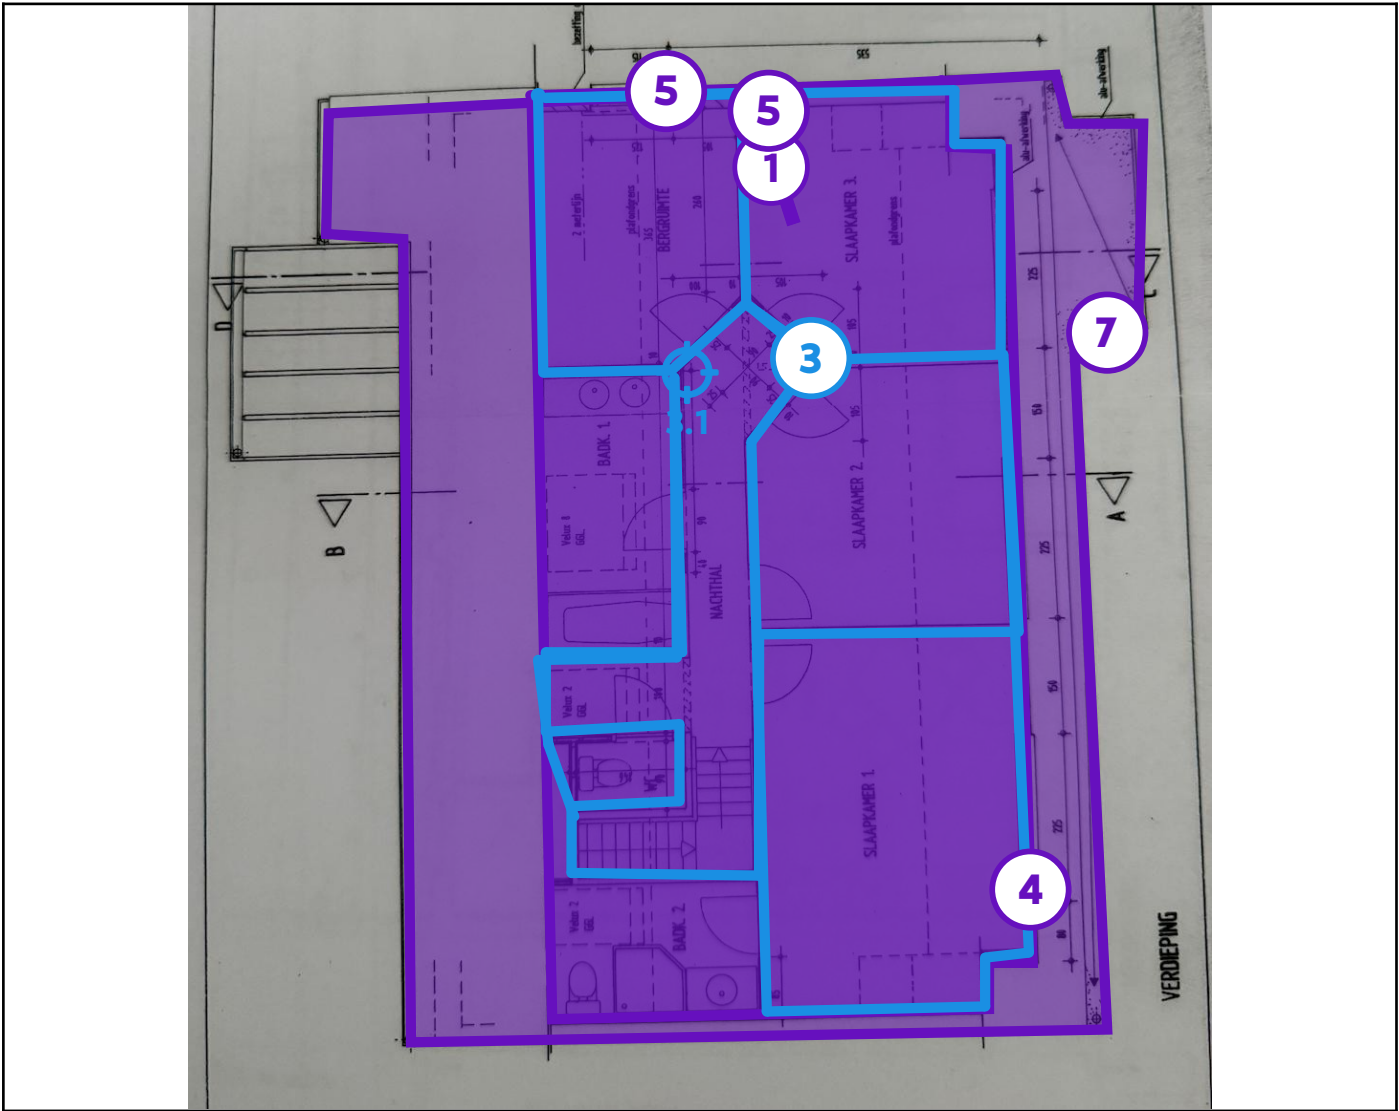
# Plan 1.3: 1ste verdieping

| Beschrijving | Type | Actie |
|---|---|---|
| 1. rookgaskanaal schoorsteen | Beperking | - |
| 3. pleister muren | Geen asbest | - |
| 3.1 Code: M01 | Mengmonster | - |
| 4. onderdak | Overige ruimte of materiaal | - |
| 5. crepi | Overige ruimte of materiaal | - |
| 7. dakbedekking | Overige ruimte of materiaal | - |

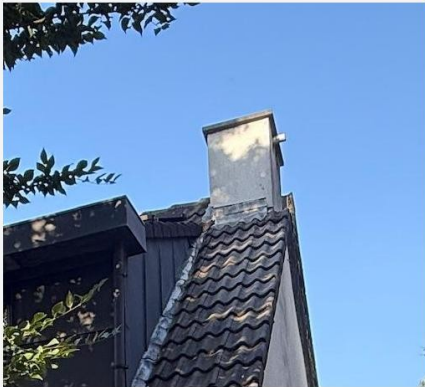
*Situeringsfoto*

### Tijdelijke beperking

**Reden:** Het te onderzoeken materiaal situeert zich hoger dan 3,50 m te rekenen vanaf een veilige ondergrond

**Uitleg van de asbestdeskundige:** hoogte hoger dan 3,50m.

visueel niet asbestverdacht.

er zouden mogelijks asbestverdachte toepassingen aanwezig kunnen zijn in de schoorsteen zelf.

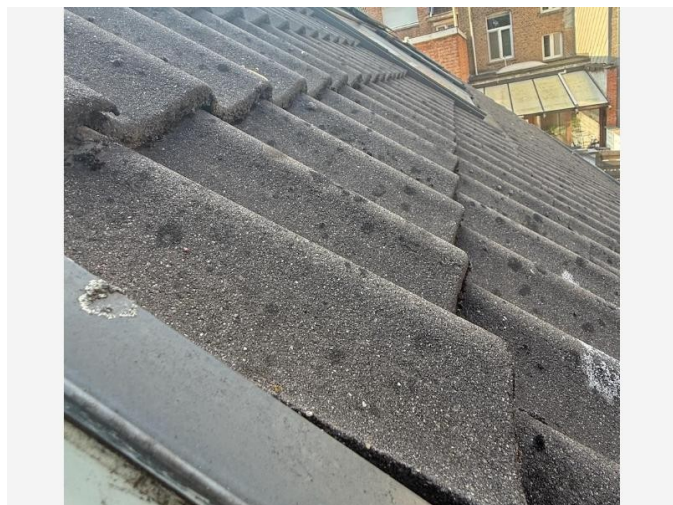
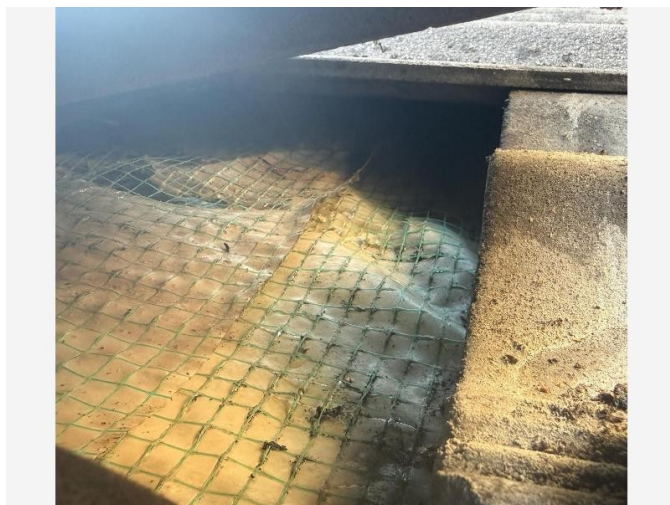
### Fiche 4: onderdak

| Beschrijving | Notitie | Terug te vinden op plannen |
|---|---|---|
| Fiche 4: onderdak | - | Plan 1.3: 1ste verdieping |

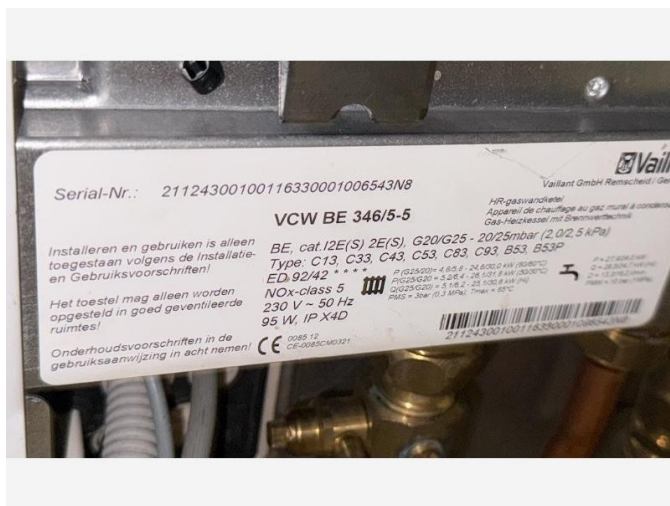
## Fiche 6: CV

| Beschrijving | Notitie | Terug te vinden op plannen |
|---|---|---|
| Fiche 6: CV | FD : 2012 | Plan 1.1: Kelder |

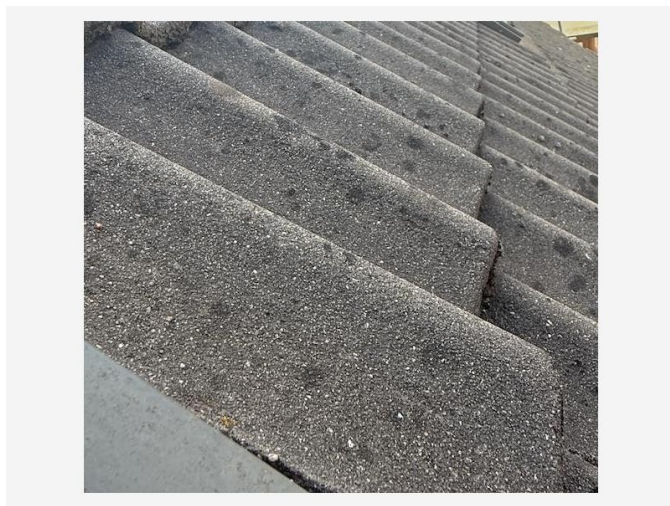
## Fiche 7: dakbedekking

| Beschrijving | Notitie | Terug te vinden op plannen |
|---|---|---|
| Fiche 7: dakbedekking | - | Plan 1.3: 1ste verdieping |
