## Keuringsverslag van een elektrische laagspanning- en zeer lage spanningsinstallatie

### NIET CONFORM

Straatnaam Baron Carolylaan  
Huisnummer 42  
Busnummer  
Postcode 2500  
Gemeente LIER  
Land België

Controlebezoek van een huishoudelijke installatie volgens (KB 08/09/2019) - AREI Boek 1- 6.5. en 4.2.4.3.

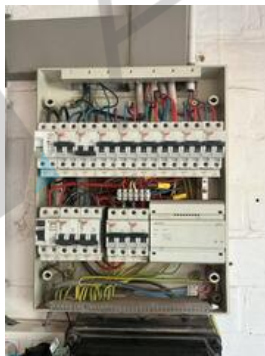
Afbeelding schakel- en verdeelbord:

- Uitstaande kringen op foto open verdeelbord
- Geen aarding op stopcontact aan achterdeur rechts + keukeneiland
