# Asbestinventarisatetest

Kerkhofweg 1C, 3020 Herent

Attestnummer : **20260825-000135.000**

## Zone 1: Hoofdgebouw

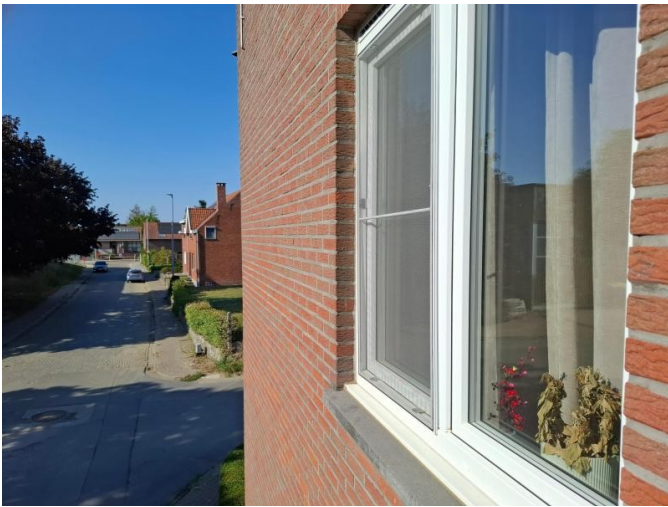
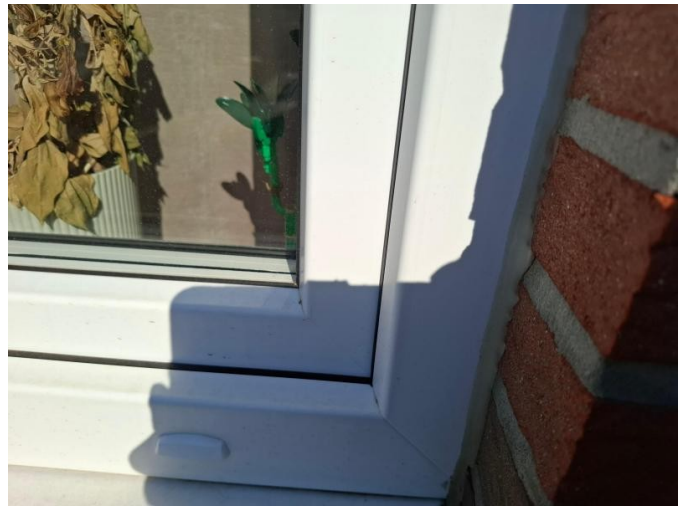
### Fiche 3: Mastiek

| Beschrijving | Notitie | Terug te vinden op plannen |
|---|---|---|
| Fiche 3: Mastiek | - | - |

*Situeringfoto*

*Detailfoto*
