# Asbestinventarisatetest

12017B0501/00P002

Attestnummer : **20240701-000473.000**

**Asbestveilig**

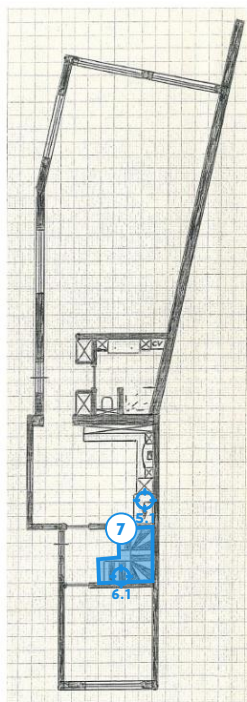
## Plan 1.2: gelijkvloer

alle wanden op het gelijkvloers exclusief onder de trap en naast de brander

alle plafonds van de gelijkvloer

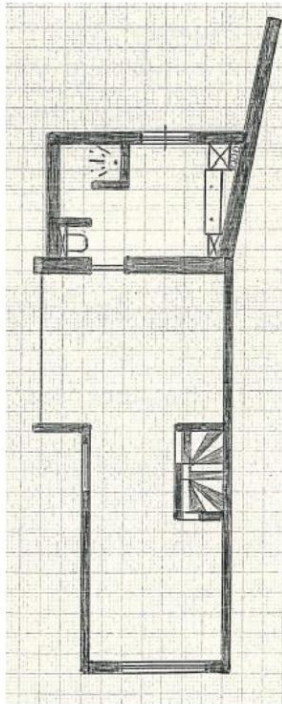
## Plan 1.3: 1ste verdieping

alle wanden van de 1ste verdieping

alle plafonds van de 1ste verdieping

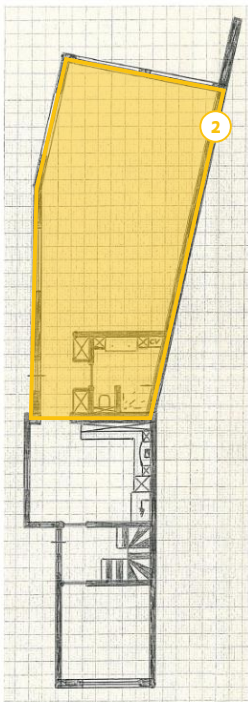
# Plan 1.4: achterbouw

| Beschrijving | Type | Actie |
|---|---|---|
| 2. achterbouw | Uitsluiting | - |

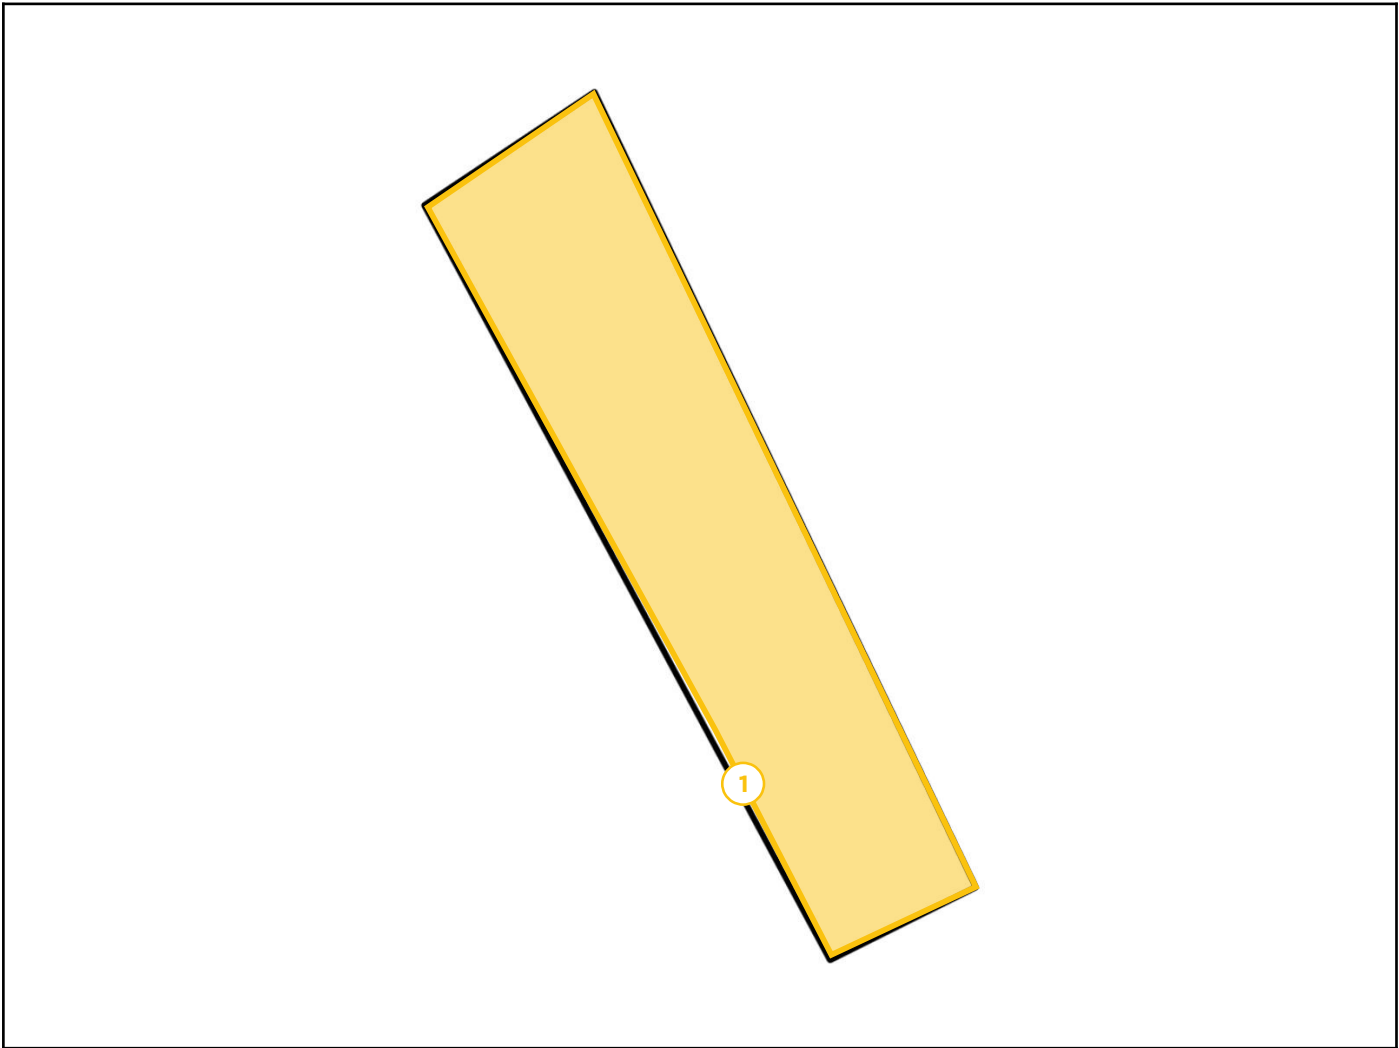
## Plan 2.1: Constructie plan

| Beschrijving | Type | Actie |
|---|---|---|
| 1. garage | Uitsluiting | - |

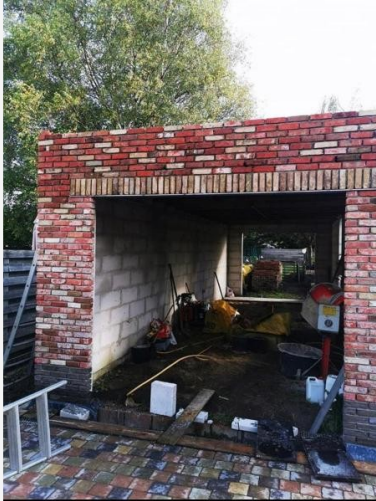
Situeringsfoto

### Uitgesloten van inspectie

**Bouwjaar:** 2017

*Constructies gebouwd vanaf 2001 moeten niet onderzocht worden*

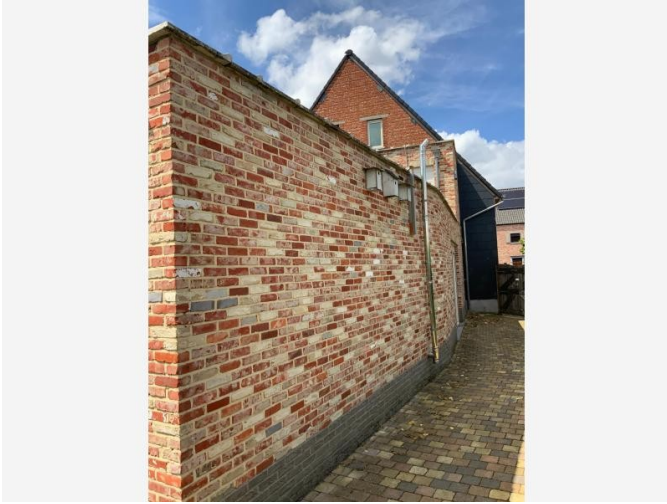
Situeringsfoto

### Uitgesloten van inspectie

**Bouwjaar:** 2017

*Constructies gebouwd vanaf 2001 moeten niet onderzocht worden*

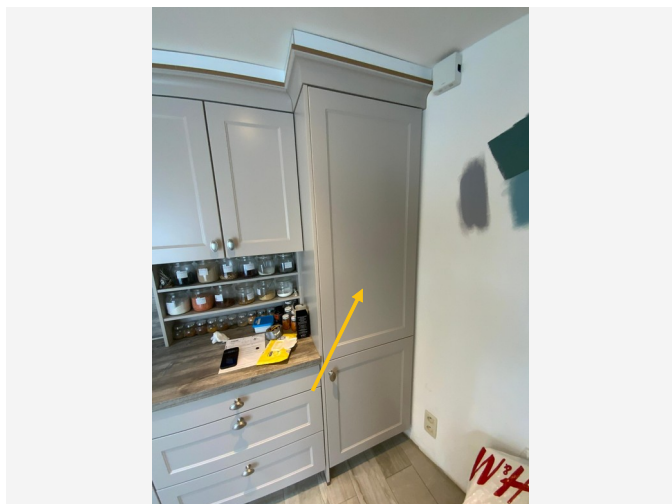
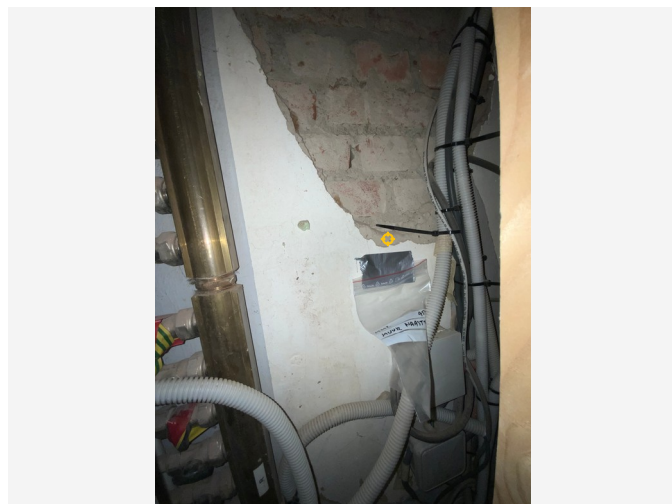
## Fiche 5: muurpleister naast brander

Geen asbest

| # | Type | Referentie | Resultaat |
|---|---|---|---|
| 5.1 | Mengmonster | MM2 | Geen asbest |

| Beschrijving | muurpleister naast brander |
| Bindmiddel van materiaal | Gips - kalk |
| Hoeveelheid (oppervlakte - dikte - aantal) | • 10,00 m <sup>2</sup> - 0,50 cm - 1 stuk |

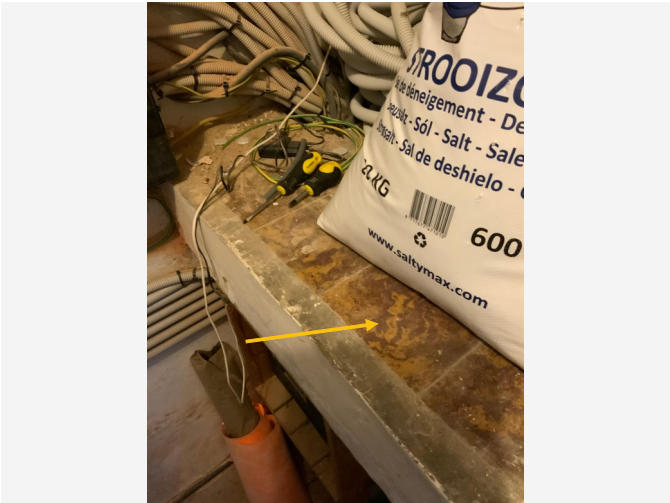
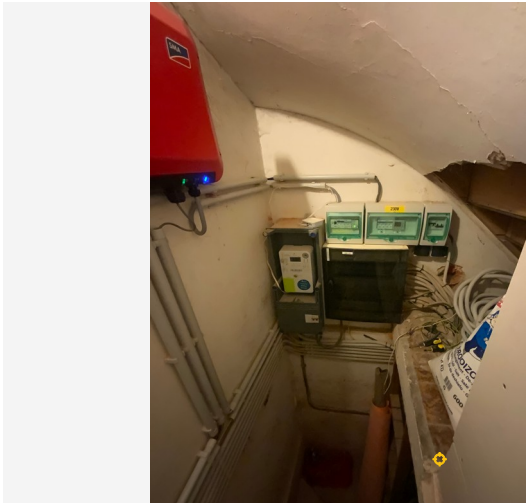
Geen asbest

| # | Type | Referentie | Resultaat |
|---|---|---|---|
| 6.1 | Puntmonster | MM3 | Geen asbest |

| Beschrijving | tegellijm |
| Bindmiddel van materiaal | Lijm |

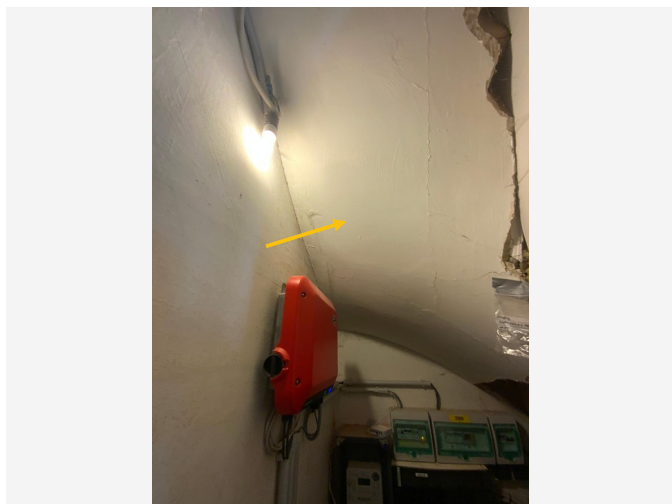
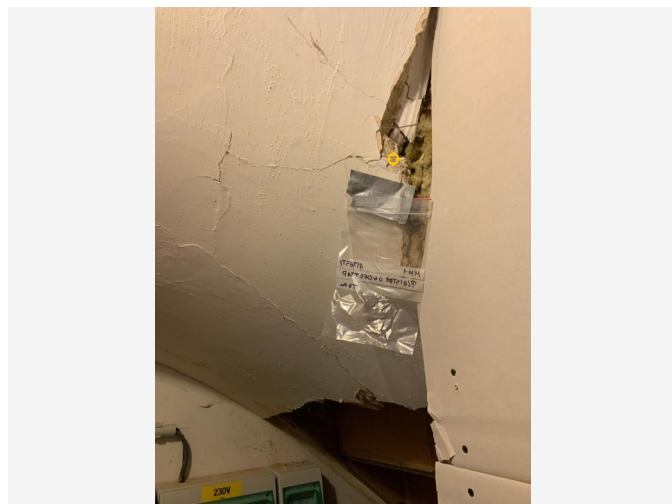
## Fiche 7: pleister onder de trap

Geen asbest

| # | Type | Referentie | Resultaat |
|---|---|---|---|
| 7.1 | Mengmonster | MM1 | Geen asbest |

| Beschrijving | pleister onder de trap |
| Bindmiddel van materiaal | Gips - kalk |
