# Asbestinventarisatetest

Tervuursesteenweg 155, 2800 Mechelen

Attestnummer : 20230204-000113.000

## Zone 1: Hoofdgebouw

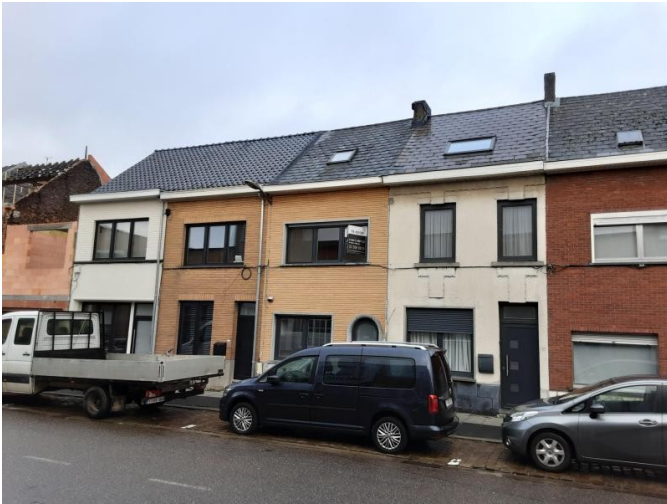
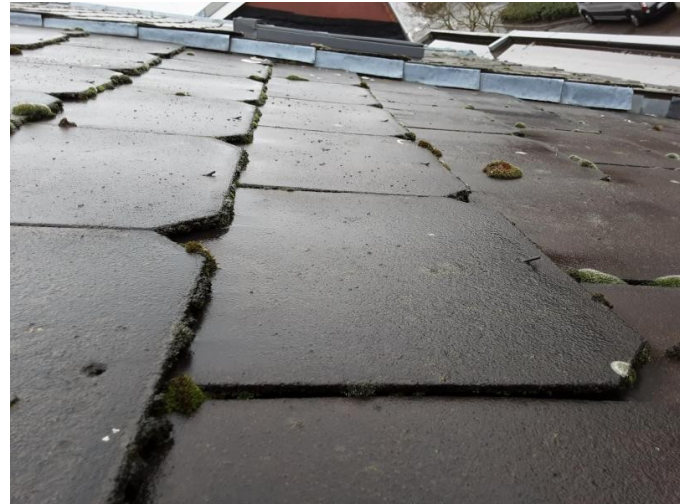
Overzichtsfoto

Het asbestmateriaal valt onder de mijlpaal van 2034.

| Eindbeoordeling materiaalisico | Laag materiaalisico en/of verlaagde kans op vezelvrijgave |

| Asbestsoort (vezeltype) | Crocidoliet aanwezig |
| Toestand van het materiaal | Onbeschadigd, niet verweerd |

| Beschrijving | Asbestlei |
| Primaire drager | Schuin dak |
| Asbestmateriaal | Dak- en gevelbekleding - Lei, shingle |
| Hoeveelheid (oppervlakte - aantal) | • 100,00 m <sup>2</sup> - 1 stuk |

- Zorg voor een veilig beheer. Vermijd het beschadigen van het asbestmateriaal. Controleer de toestand jaarlijks op wijzigingen.

- Eenvoudige handelingen: enkel door erkend asbestverwijderaar  
Dak kan je best laten verwijderen door een erkend dakwerker met het attest "eenvoudige handelingen".

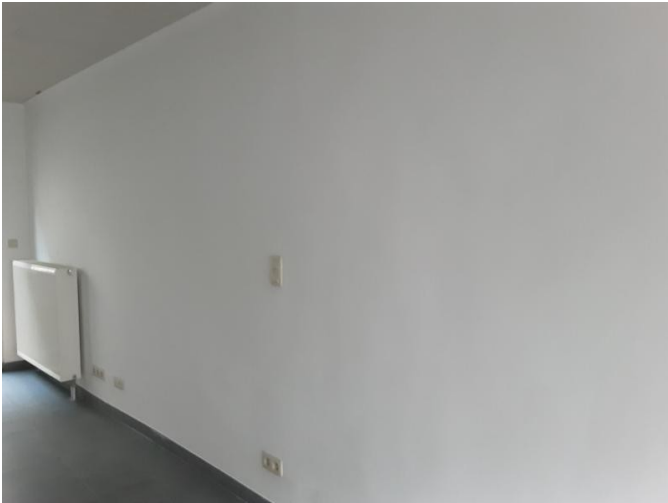
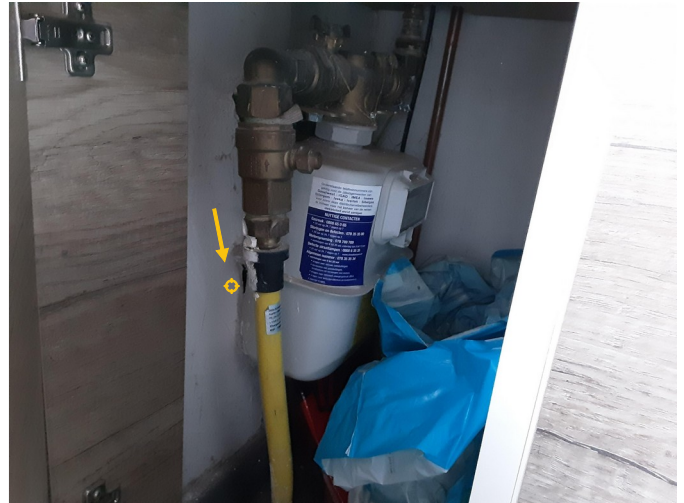
## Fiche 3: Pleisterwerk muur

Overzichtsfoto

Detailfoto

Geen asbest

| # | Type | Referentie | Resultaat |
|---|---|---|---|
| 3.1 | Mengmonster | MM1 | Geen asbest |

| Beschrijving | Pleisterwerk muur |

| <b>Bindmiddel van materiaal</b> | Gips - kalk |
