## DE INSTALLATIE IS CONFORM

| Verslagnummer: | 0532-180417-22 | Datum van het onderzoek : | 17/04/2018 |

ADRES INSTALLATIE : /  
MECHELBAAN 670 b0201  
2580 PUTTE

Controlebezoek volgens : AREI art. 270,  
Aard van het onderzoek : Gelijkvormigheidsonderzoek

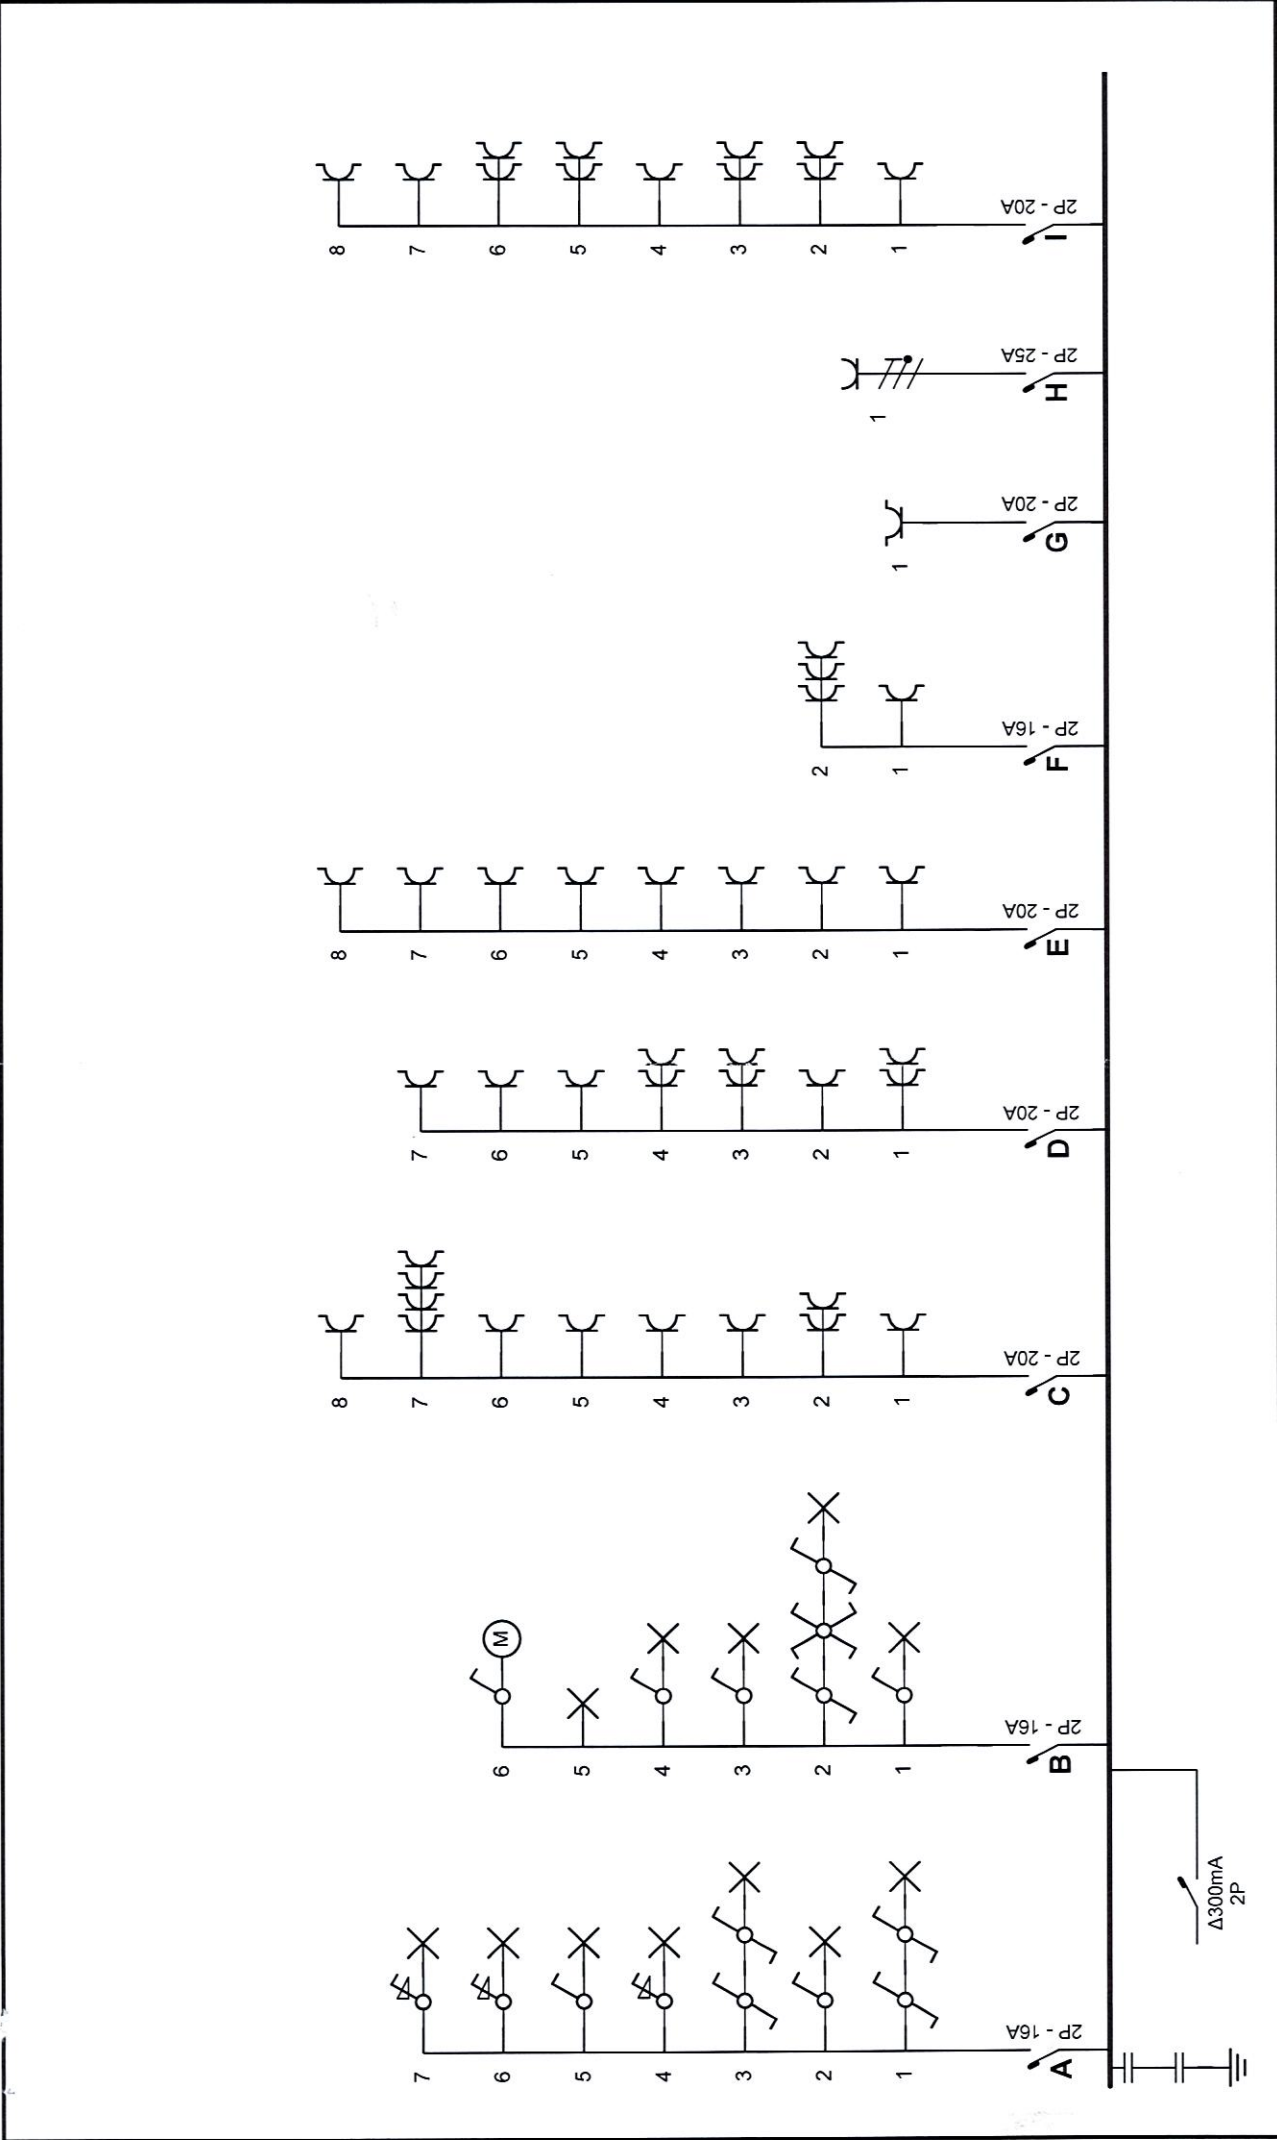
| | | | <b>Eendraadschema</b><br>2 x 230V ~ 50Hz |

| <b>Plaats van de elektrische installatie</b><br>Peulis MV 2.10 | <b>Installateur</b><br>Madebo bvba<br>Houwstraat 91<br>2580 Beerzel<br>BTW BE 0810.528.733 | | <b>p. 1/3</b> |
