# Asbestinventarisatetest

Bloemenveldweg 1A, 2860 Sint-Katelijne-Waver

Attestnummer : 20260909-000088.000

**Asbestveilig** (maar mogelijk niet asbestvrij)

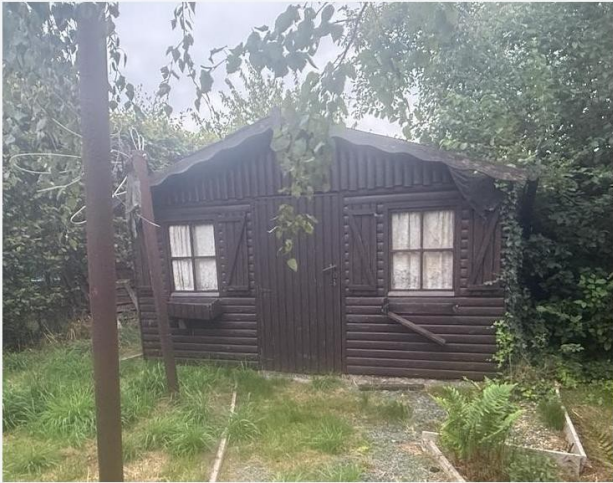
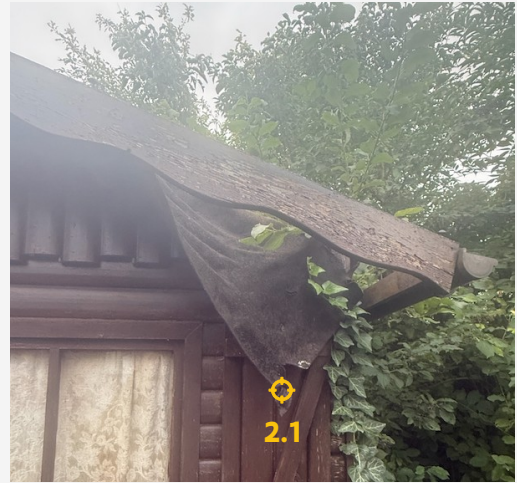
## Fiche 2: Flexibele golfplaat bitumen tuinhuis

Geen asbest

| # | Type | Referentie | Resultaat |
|---|---|---|---|
| 2.1 | Puntmonster | M02 | Geen asbest |

| Beschrijving | Flexibele golfplaat bitumen tuinhuis |
| Bindmiddel van materiaal | Bitumen (roofing, teer, asfalt) |
| Hoeveelheid (oppervlakte - aantal) | • 20,00 m <sup>2</sup> - 1 stuk |

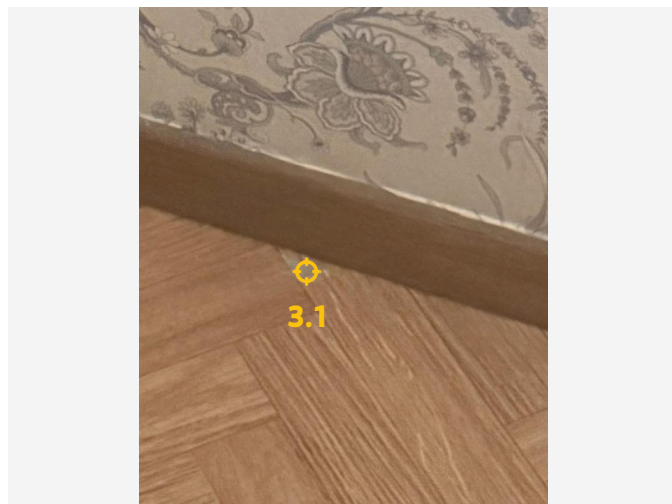
## Fiche 3: Vloerzeil

Geen asbest

| # | Type | Referentie | Resultaat |
|---|---|---|---|
| 3.1 | Puntmonster | M01 | Geen asbest |

| Beschrijving | Vloerzeil |
| Bindmiddel van materiaal | Kunststof of -hars |
| Totale oppervlakte | 26,00 m <sup>2</sup> |

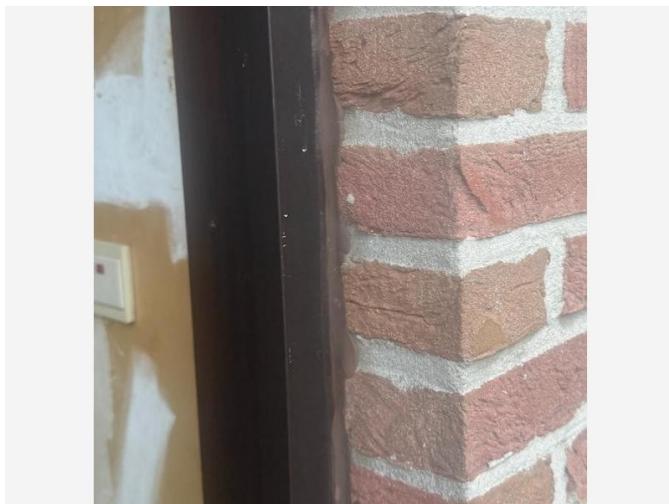
## Fiche 5: Mastiek

| Beschrijving | Notitie | Terug te vinden op plannen |
|---|---|---|
| Fiche 5: Mastiek | - | - |

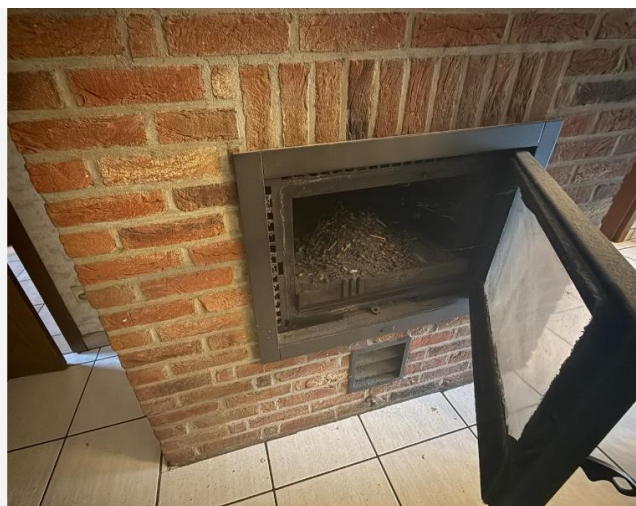
## Fiche 6: Kachel

| Beschrijving | Notitie | Terug te vinden op plannen |
|---|---|---|
| Fiche 6: Kachel | - | Plan 1.1: Gelijkvloers |

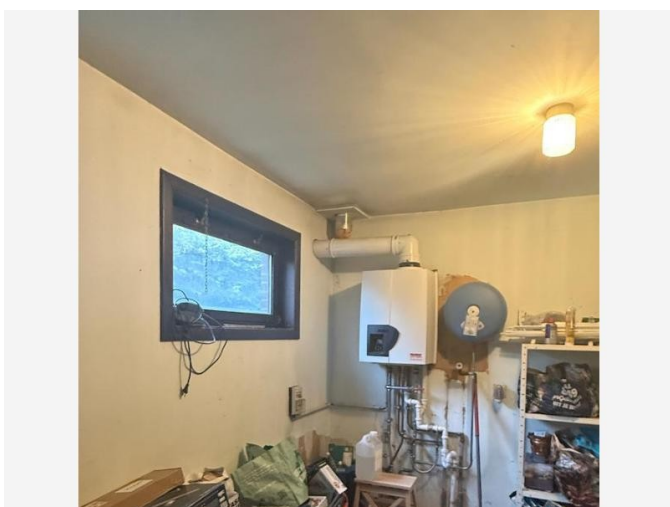
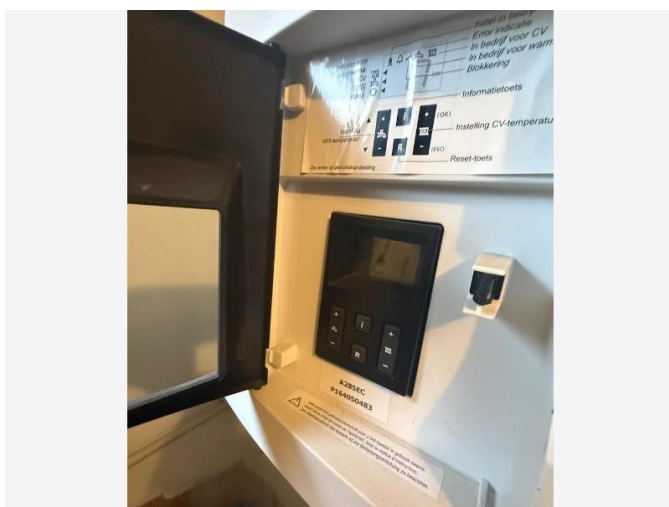
## Fiche 7: CV

| Beschrijving | Notitie | Terug te vinden op plannen |
|---|---|---|
| Fiche 7: CV | - | Plan 1.1: Gelijkvloers |
