## Keuringsverslag van een elektrische laagspanning- en zeer lage spanningsinstallatie

### NIET CONFORM

**Datum keuring:** 29/09/2026

Straatnaam Bloemenveldweg  
Huisnummer 1  
Busnummer A  
Postcode 2860  
Gemeente SINT-KATELIJNE-WAVER  
Land België

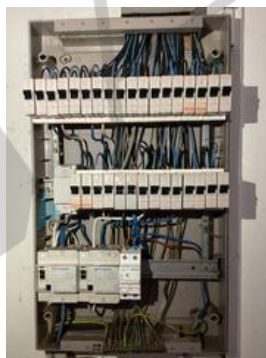
Afbeelding schakel- en verdeelbord:

| Aantal kringen | Curve | Bescherming IN (A) | (andere) | P | Sectie (mm²) |
|---|---|---|---|---|---|
| Visueel nazicht (algemeen) | NOK | Directe aanraking | OK | Indirecte aanraking | NOK |
| Aansluitingen | NOK | schema in bijlage door Aceg vzw | NA | | |
