# Asbestinventarisatetest

De Beuckerstraat 27/001, 2018 Antwerpen

Attestnummer : **20260826-000469.000**

Uitgegeven op : **26.08.2026**

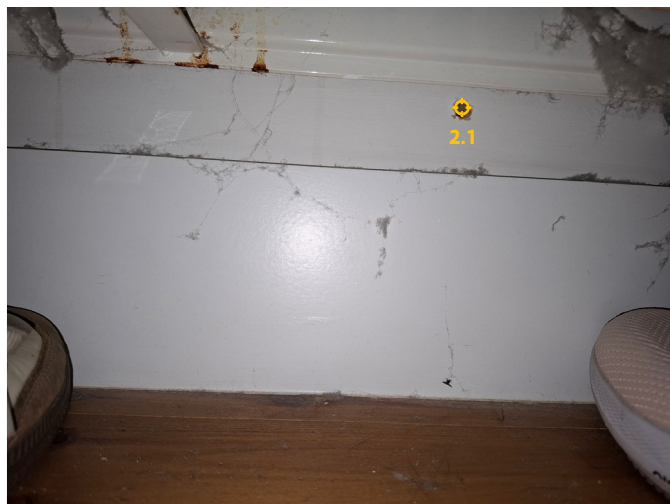
## Fiche 2: Pleister muren

Overzichtsfoto

Detailfoto

Geen asbest

| # | Type | Referentie | Resultaat |
|---|---|---|---|
| 2.1 | Mengmonster | M01 | Geen asbest |

| Beschrijving | Pleister muren |
| Bindmiddel van materiaal | Gips - kalk |
| Gebondenheid op basis van bindmiddel | Niet-hechtgebonden |
| Hoeveelheid (oppervlakte - dikte - aantal) | • 110,00 m <sup>2</sup> - 2,00 cm - 1 stuk |

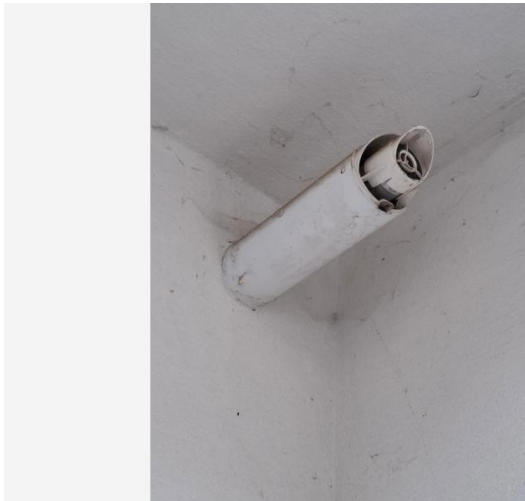
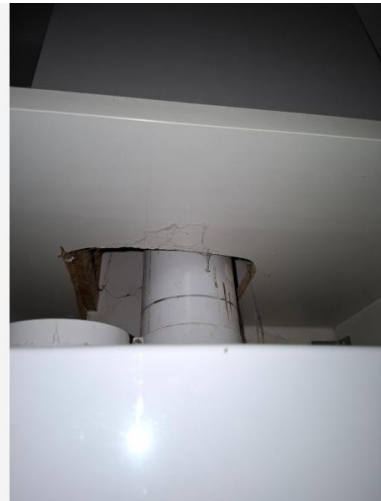
## Fiche 6: Materialen van rookgaskanalen

*Situeringfoto*

*Detailfoto*
