# Asbestinventarisatetest

Bosstraat 44A, 2861 Sint-Katelijne-Waver

Attestnummer : **20260930-000006.000**

## Zone 1: Hoofdgebouw

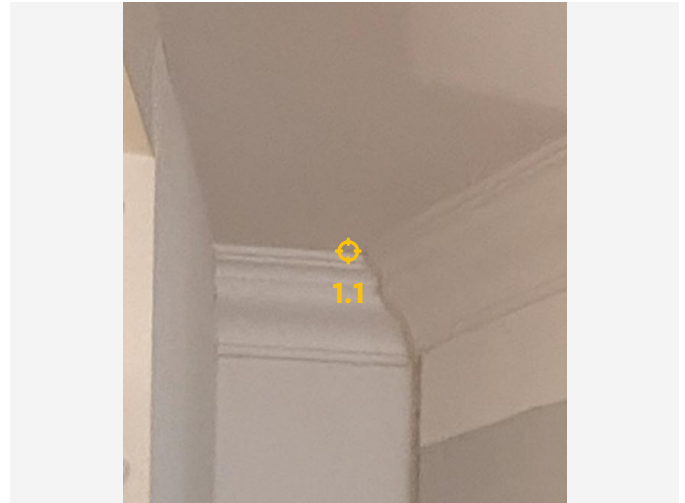
## Fiche 1: Pleister plafond

Geen asbest

Overzichtsfoto

Detailfoto

| # | Type | Referentie | Resultaat |
|---|---|---|---|
| 1.1 | Mengmonster | M02 | Geen asbest |

| Beschrijving | Pleister plafond |
| Bindmiddel van materiaal | Gips - kalk |
| Gebondenheid op basis van bindmiddel | Niet-hechtgebonden |
| Hoeveelheid (oppervlakte - dikte - aantal) | • 100,00 m <sup>2</sup> - 3,00 cm - 1 stuk |

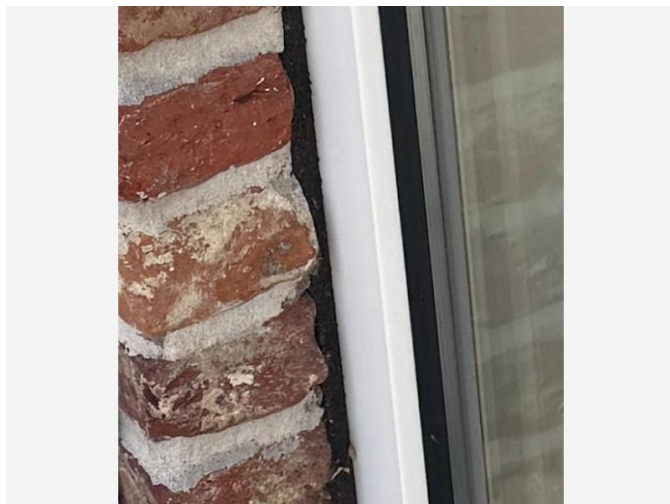
### Fiche 3: Mastiek

| Beschrijving | Notitie | Terug te vinden op plannen |
|---|---|---|
| Fiche 3: Mastiek | - | - |

*Situeringfoto*

*Detailfoto*

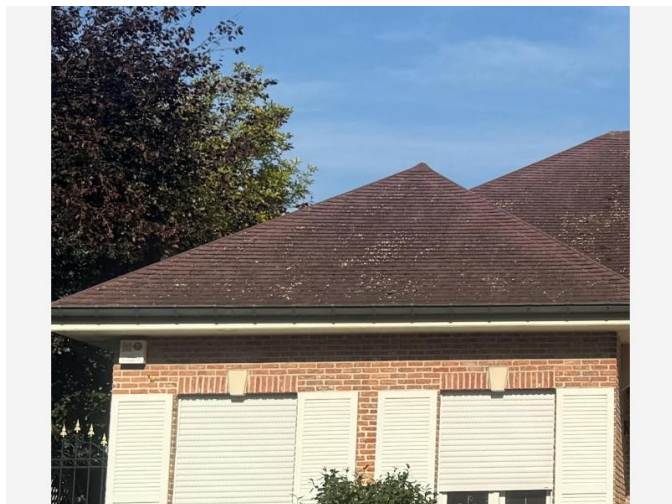
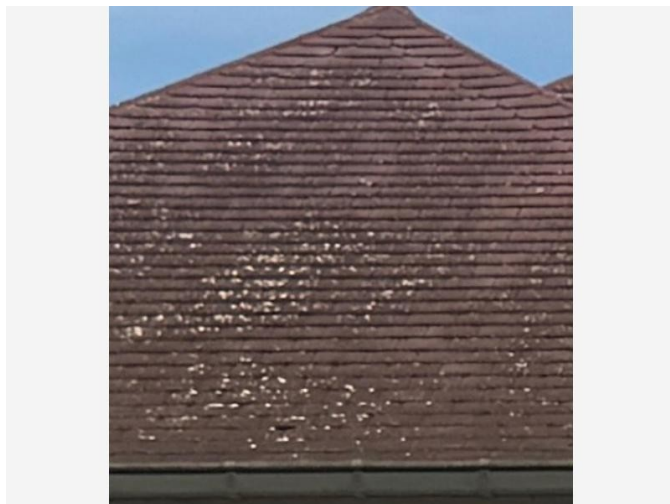
### Fiche 4: Dakbedekking

| Beschrijving | Notitie | Terug te vinden op plannen |
|---|---|---|
| Fiche 4: Dakbedekking | - | - |

*Situeringfoto*

*Detailfoto*

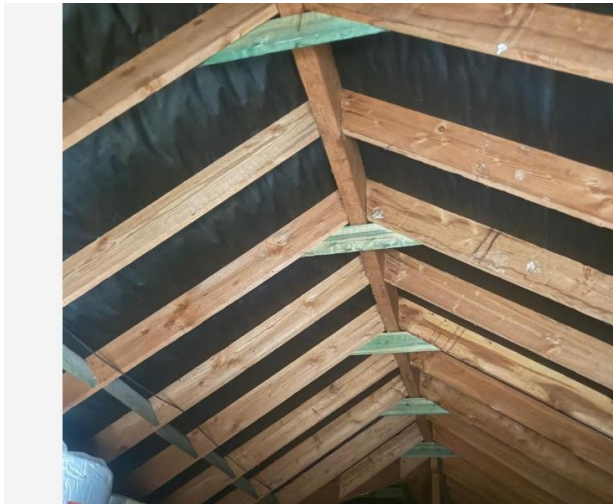
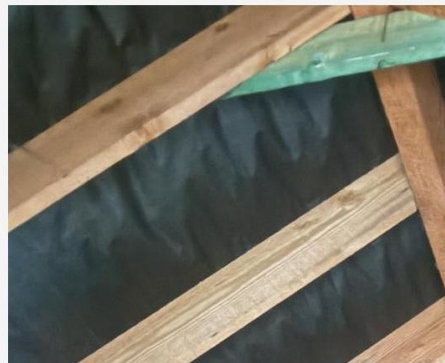
## Fiche 5: Onderdak

| Beschrijving | Notitie | Terug te vinden op plannen |
|---|---|---|
| Fiche 5: Onderdak | Gedeelte Bosstraat 44, 2861 Sint-Katelijne-Waver | - |

*Situeringfoto*

*Detailfoto*
