# Asbestinventarisatetest

Bosstraat 42A, 2861 Sint-Katelijne-Waver

Attestnummer : **20260930-000008.000**

Uitgegeven op : **30.09.2026**

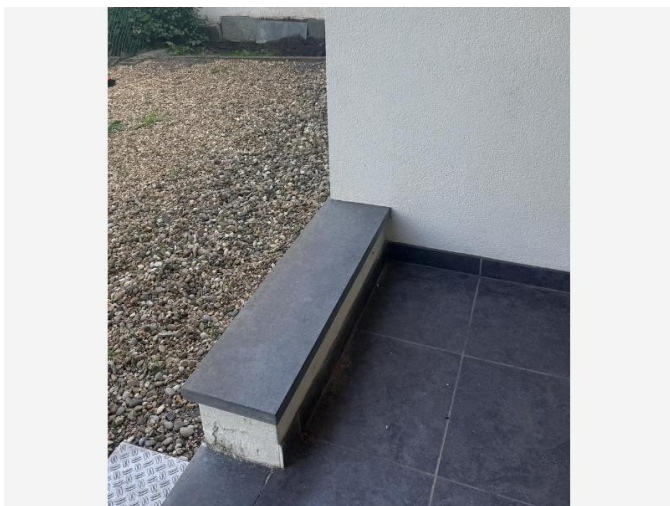
## Fiche 1: Crepi

Geen asbest

Overzichtsfoto

## Conclusie

| Beschrijving | Crepi |
| Omgeving | Buiten |
| Primaire drager | Wand buitenschil |
| Bindmiddel van materiaal | Gips - kalk |
| Gebondenheid op basis van bindmiddel | Niet-hechtgebonden |
| Hoeveelheid (oppervlakte - dikte - aantal) | • 20,00 m <sup>2</sup> - 3,00 cm - 1 stuk |

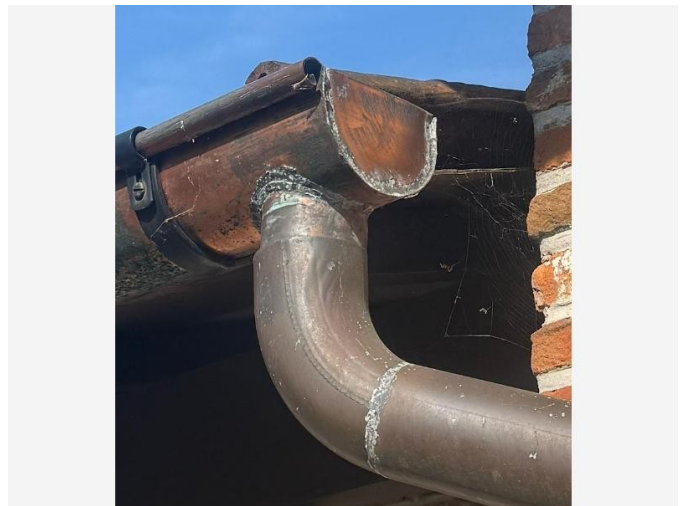
### Fiche 3: Onderdak

| Beschrijving | Notitie | Terug te vinden op plannen |
|---|---|---|
| Fiche 3: Onderdak | - | Plan 1.1: Gelijkvloers |

Situeringfoto

Detailfoto

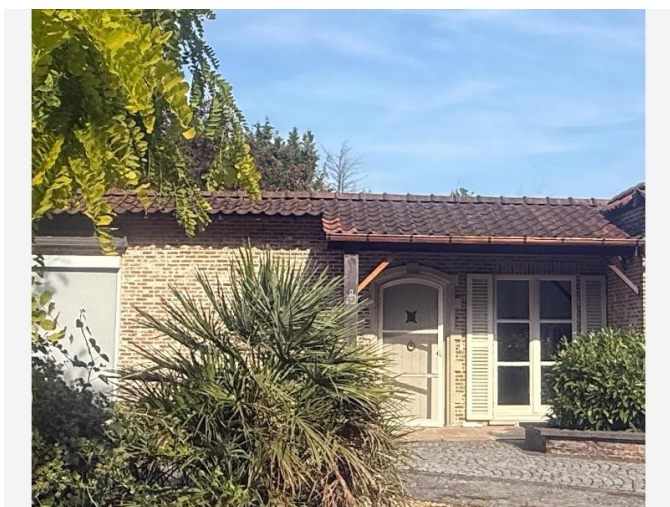
### Fiche 4: Dakbedekking

| Beschrijving | Notitie | Terug te vinden op plannen |
|---|---|---|
| Fiche 4: Dakbedekking | - | - |

Situeringfoto

Detailfoto

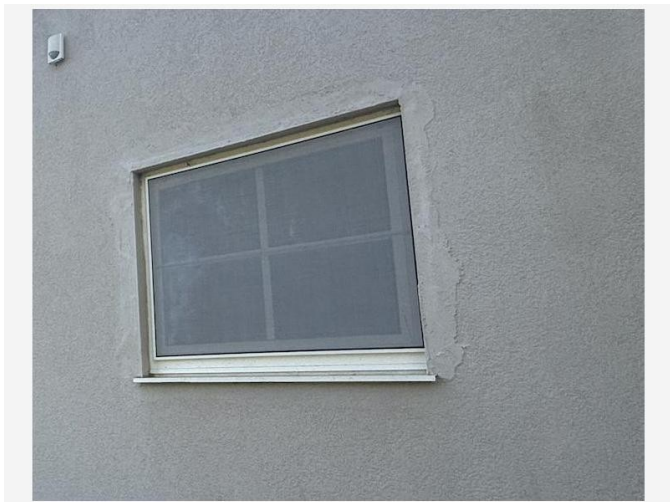
## Fiche 5: Mastiek

| Beschrijving | Notitie | Terug te vinden op plannen |
|---|---|---|
| Fiche 5: Mastiek | - | - |

*Situeringfoto*

*Detailfoto*
