# Asbestinventarisatetest

Kesseldallaan 76/0402, 3010 Leuven

Attestnummer : **20260930-000368.000**

## Zone 1: Hoofdgebouw

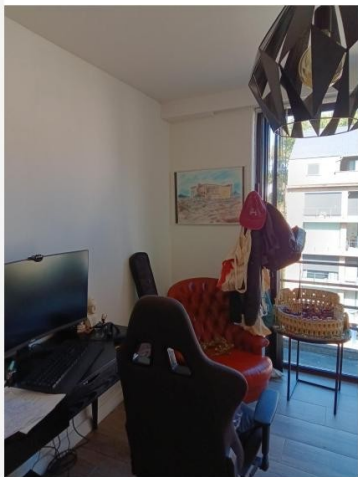
## Fiche 1: Pleisterwerk muren

Geen asbest

Overzichtsfoto

Detailfoto

| Beschrijving | Pleisterwerk muren |
| Bindmiddel van materiaal | Gips - kalk |
| Gebondenheid op basis van bindmiddel | Niet-hechtgebonden |
| Hoeveelheid (oppervlakte - dikte - aantal) | • 350,00 m <sup>2</sup> - 1,00 cm - 1 stuk |
| Identificatiemethode | Een monstername door de asbestdeskundige met laboanalyse door een asbestlabo. |

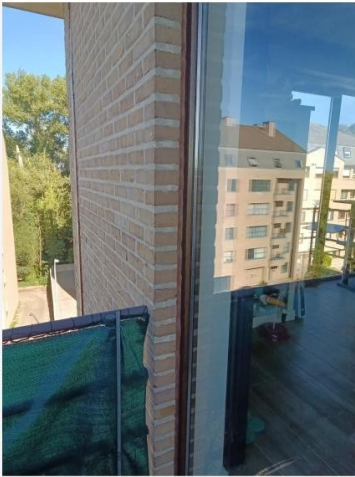
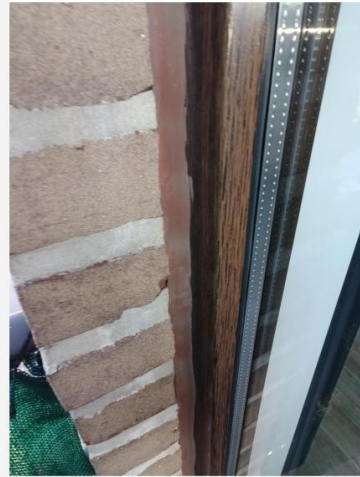
## Fiche 4: Mastiek ramen

*Situeringfoto*

*Detailfoto*
