## Verslag aangaande huishoudelijke installatie op lage en zeer lage spanning (boek 1 KB 08/09/2019)

| Plaats van onderzoek | : Kesseldallaan 76 / 0402 3010 Kessel-Lo | | |
| Verslagnummer | : 42135 / V 1 | | |

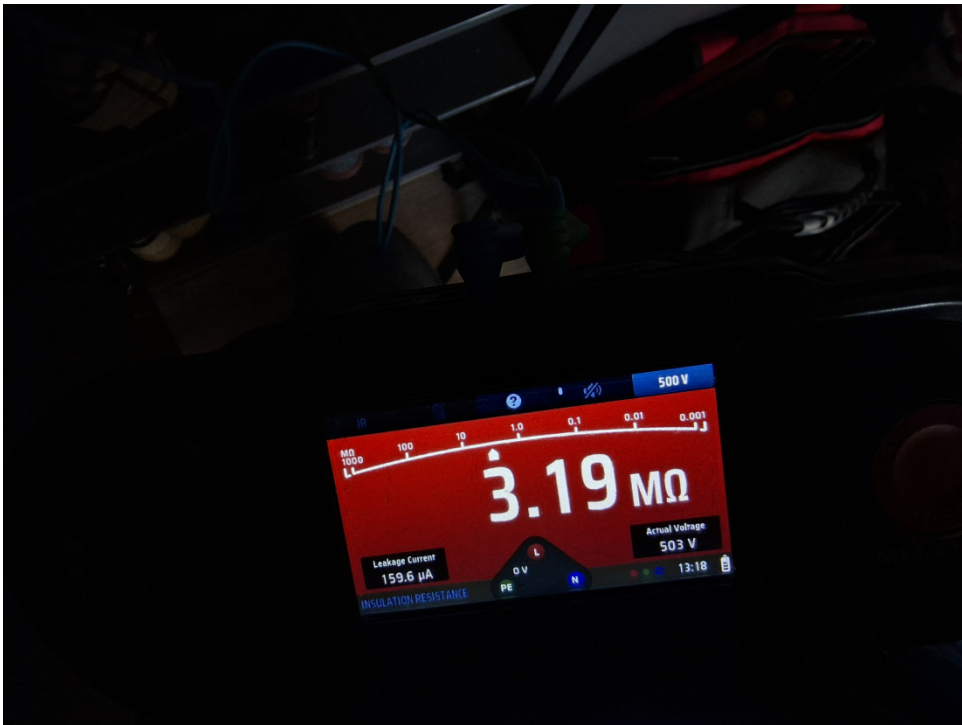
RI

| <b>Differentieelstroombeschermingsinrichtingen (DSI)</b> | : Aanwezig |
| <b>Continuïteit beschermingsgeleiders</b> | : OK |
| <b>Continuïteit equipotentiaalverbindingen</b> | : <b>Hoofdequipotentiaal:</b> OK - <b>Bijkomende equipotentiaal verbinding:</b> OK |

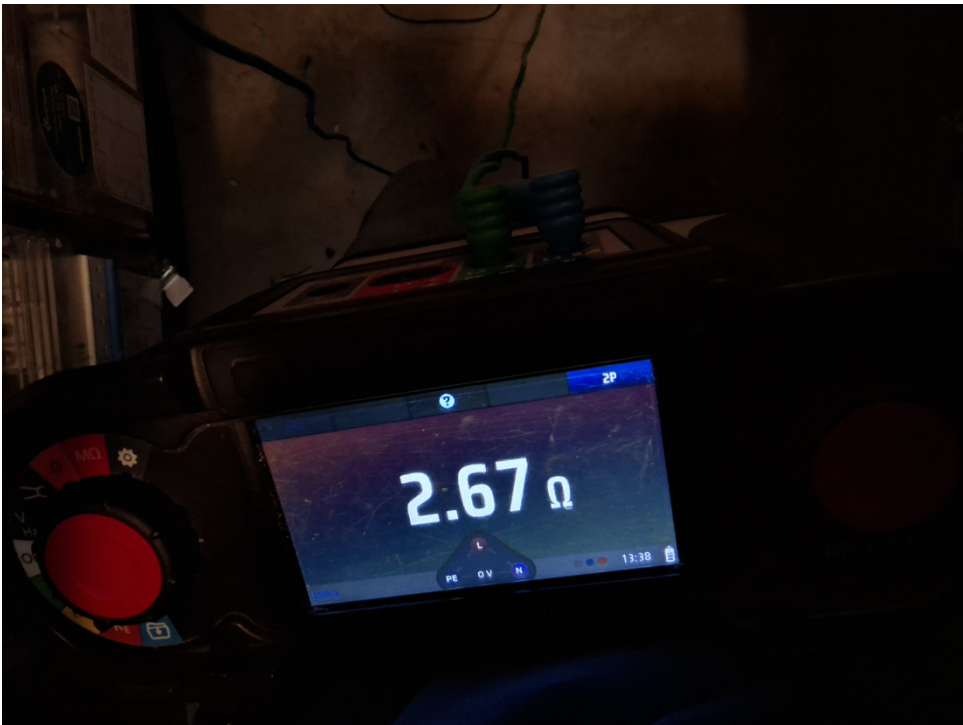
RA

| <b>Type aardelektrode</b> | : Aardingslus |

| <b>Spreidingsweerstand i.o.m. DSI</b> | : Conform - 2.67 Ohm |
