## Keuringsverslag van een elektrische laagspanning- en zeer lage spanningsinstallatie

### NIET CONFORM

Straatnaam Mechelbaan  
Huisnummer 567  
Busnummer 9  
Postcode 2580  
Gemeente PUTTE  
Land België

Controlebezoek van een huishoudelijke elektrische installatie van voor 1981 volgens (KB 08/09/2019) - AREI Boek 1- hoofdstuk 8.4.3. en 4.2.4.3. en 8.2.1

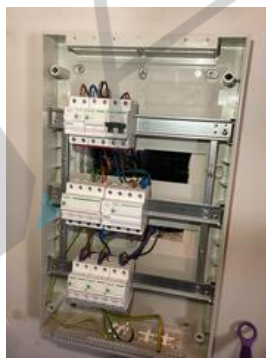
Afbeelding schakel- en verdeelbord:

I2.01 Eén of meerdere differentieelstroombeschermingsinrichtingen werken niet met testknop Testknop hoofddiff werkt niet en/of stroominjectie. (Boek 1 Onderafdeling 6.5.7.2)

☒ De elektrische installatie voldoet niet aan de voorschriften van het KB 08/09/2019 - AREI Boek 1. Een aanvullend bezoek moet door hetzelfde organisme worden uitgevoerd vóór 6/10/2027. De werken, nodig om de tijdens het controlebezoek vastgestelde inbreuken te doen verdwijnen, moeten zonder vertraging worden uitgevoerd en alle gepaste maatregelen worden genomen opdat, indien de installatie in dienst blijft, deze inbreuken geen gevaar vormen voor de personen of goederen.
