# Asbestinventarisatetest

Bleekstraat 6/607, 2800 Mechelen

Attestnummer : **20260929-000445.000**

Uitgegeven op : **29.09.2026**

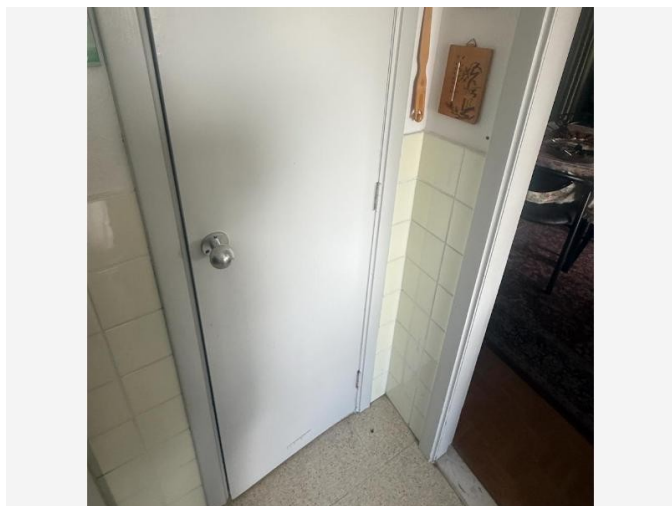
## Fiche 1: Pleister muren

Geen asbest

| # | Type | Referentie | Resultaat |
|---|---|---|---|
| 1.1 | Mengmonster | M01 | Geen asbest |

| Beschrijving | Pleister muren |
| Bindmiddel van materiaal | Gips - kalk |
| Hoeveelheid (oppervlakte - dikte - aantal) | • 125,00 m <sup>2</sup> - 3,00 cm - 1 stuk |

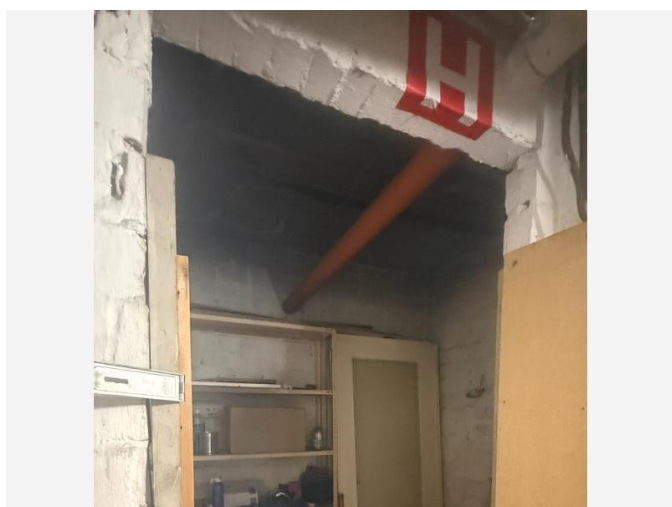
### Fiche 4: Leidingisolatie Kelderberging

| Beschrijving | Notitie | Terug te vinden op plannen |
|---|---|---|
| Fiche 4: Leidingisolatie Kelderberging | - | Plan 1.2: Kelderberging nummer 106 |
