Asbestinventarisattest

Battelsesteenweg 387, 2800 Mechelen

Attestnummer : **20260912-000057.000**
Uitgegeven op : **12.09.2026**
Geldig tot : **12.09.2031**

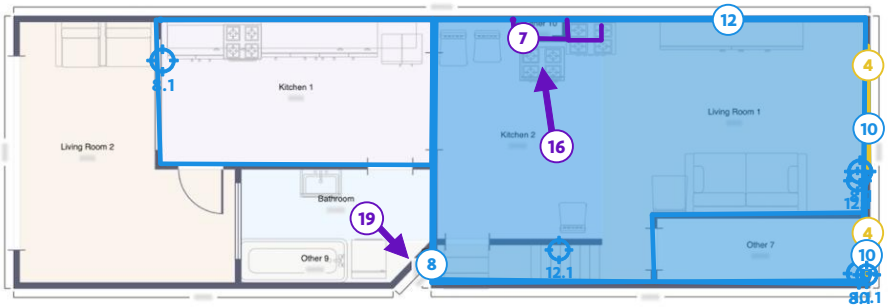
Plan 1.2: Gelijkvloers

Beschrijving	Type	Actie
4. Mastiek tussen glas en alu voorgevel	Asbestmateriaal	Zorgvuldig beheren
7. Siersteen kachel	Advies	-
8. Pleister muren	Geen asbest	-
8.1 Code: M03	Mengmonster	-
10. Mastiek buitenframe voorgevel	Geen asbest	-
10.1 Code: M01	Puntmonster	-
12. Pleister plafond	Geen asbest	-
12.1 Code: M04	Mengmonster	-
16. Kachel	Overige ruimte of materiaal	-
19. CV	Overige ruimte of materiaal	-

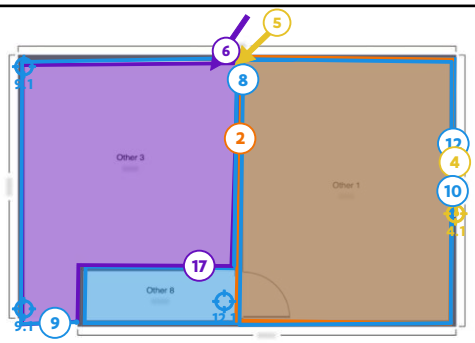
Plan 1.4: 2de verdieping / Dak

Beschrijving	Type	Actie
2. Dakleien (hoogtebeperking => niet bemonsterd)	Asbestmateriaal	Verwijderen
4. Mastiek tussen glas en alu voorgevel	Asbestmateriaal	Zorgvuldig beheren
4.1 Code: M02	Puntmonster	-
5. Cementering schoorsteen buiten (hoogtebeperking => niet bemonsterd)	Asbestmateriaal	Zorgvuldig beheren
6. Schoorstenen	Beperking	-
8. Pleister muren	Geen asbest	-
9. Cementering kelder + zolder	Geen asbest	-
9.1 Code: M07	Mengmonster	-
10. Mastiek buitenframe voorgevel	Geen asbest	-
12. Pleister plafond	Geen asbest	-
12.1 Code: M04	Mengmonster	-
17. Onderdak	Overige ruimte of materiaal	-

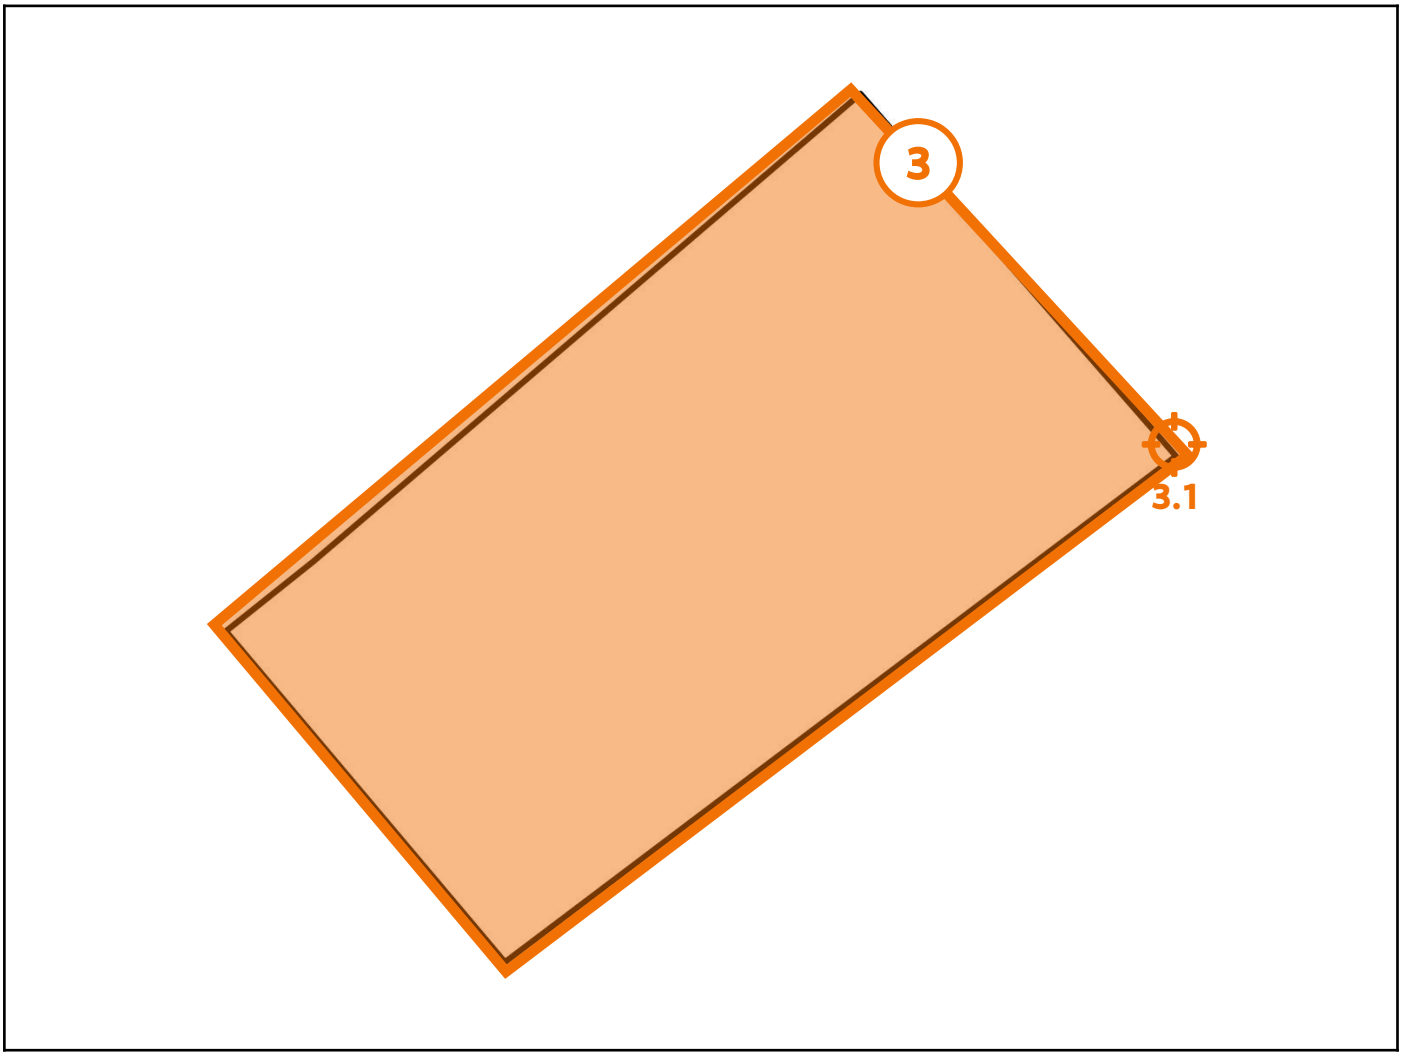
Plan 2.1: Tuinhuis Achter

Beschrijving	Type	Actie
3. Golfplaten tuinhuis achter	Asbestmateriaal	Verwijderen
3.1 Code: M09	Puntmonster	-

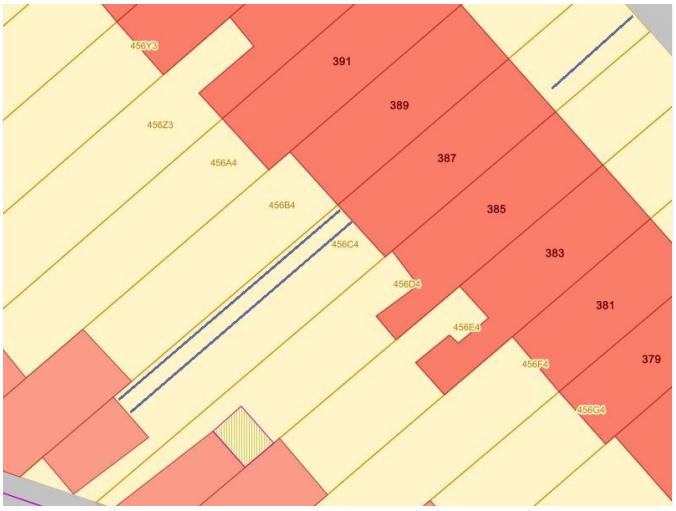
Zone 3: Omheining Golfplaten

1 Asbestmateriaal

Beschrijving	Type	Actie
1. Golfplaten achtertuin/voortuin	Asbestmateriaal	Dringend verwijderen
1.1 Code: M08	Puntmonster	-

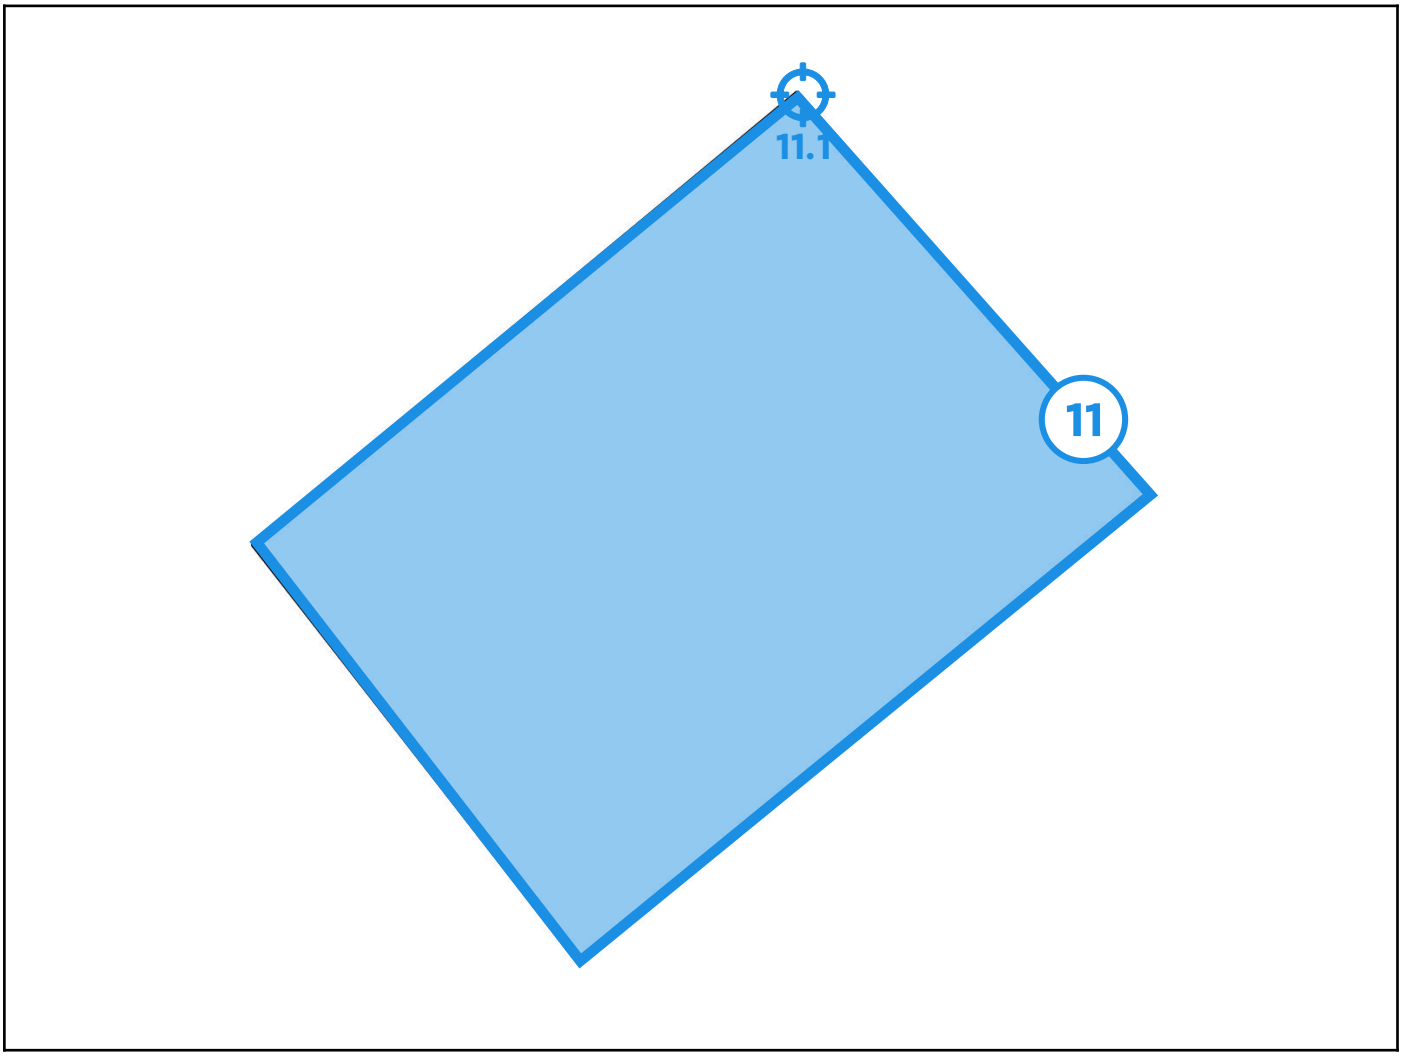
Plan 4.1: Tuinhuis midden

Beschrijving	Type	Actie
11. Flexibele golfplaat tuinhuis midden	Geen asbest	-
11.1 Code: M10	Puntmonster	-

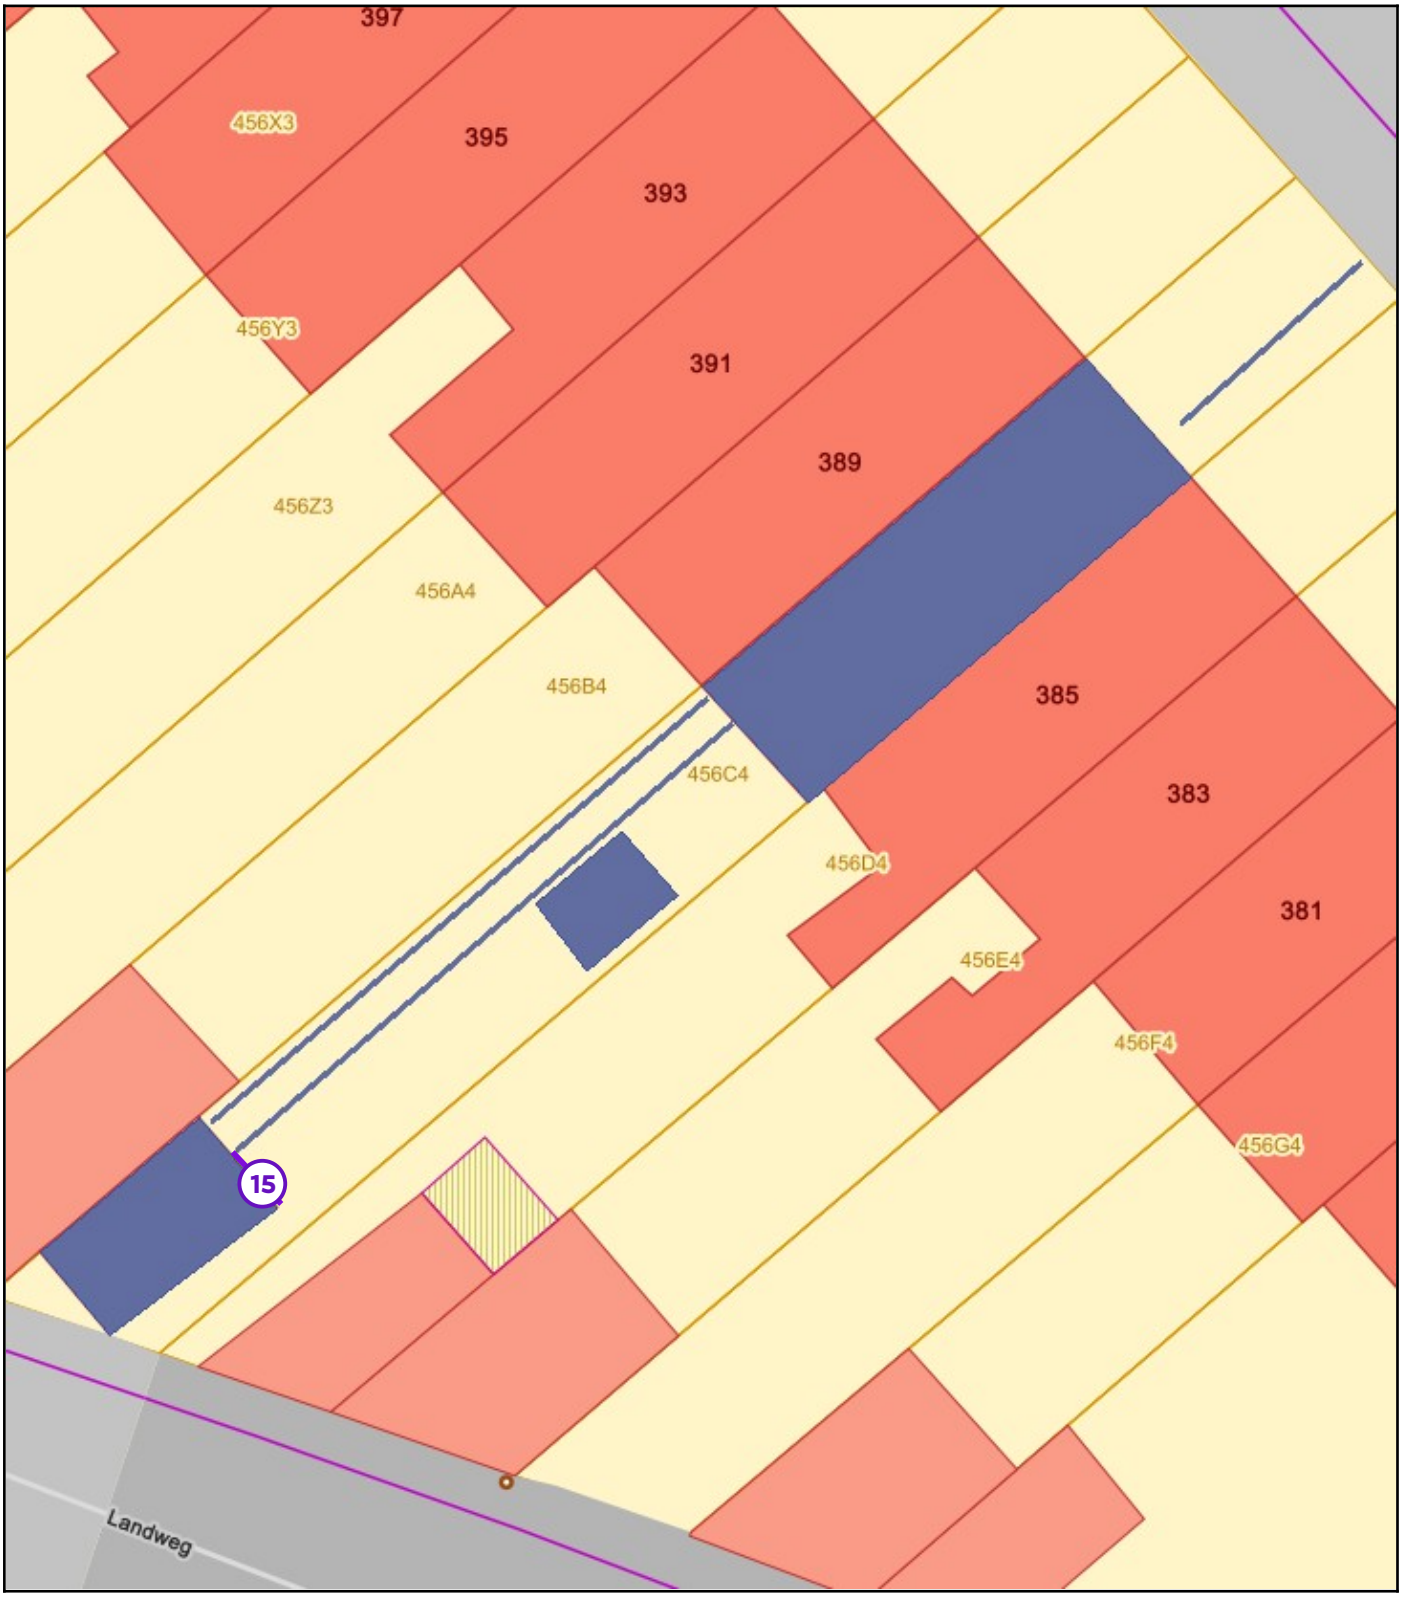
Plan 5.1: Afdruipzones/afvloeizones

15. Afdruipzone Golfplaten tuinhuis achter	Afdruipzone/afvloeizone	-

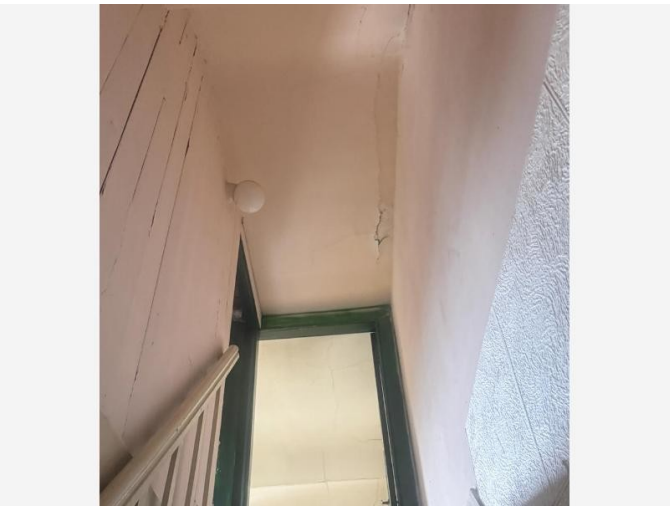
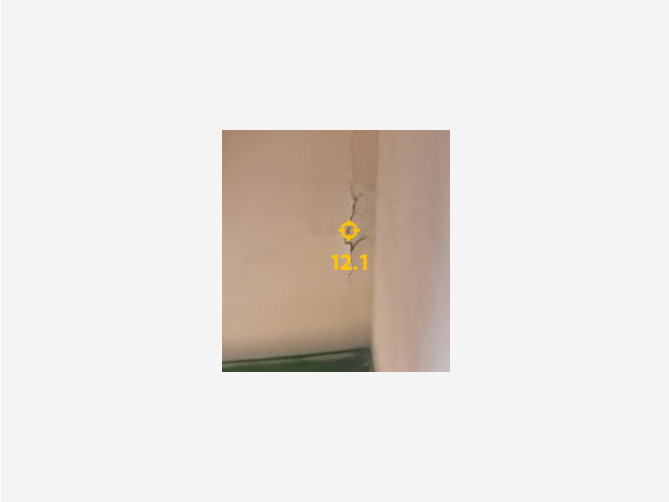
Fiche 12: Pleister plafond

Geen asbest

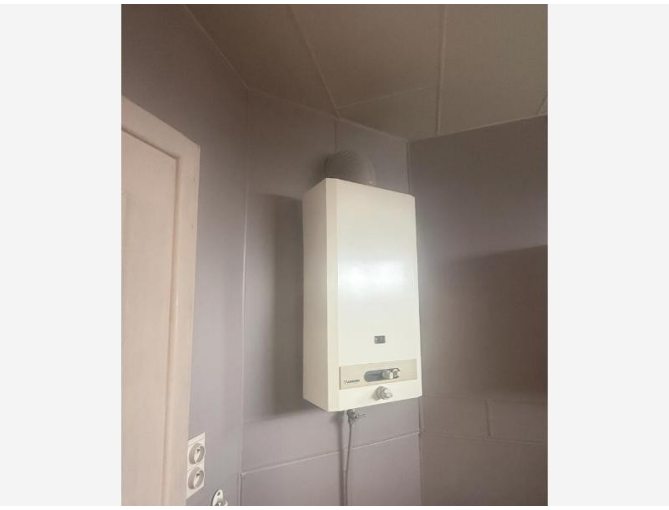
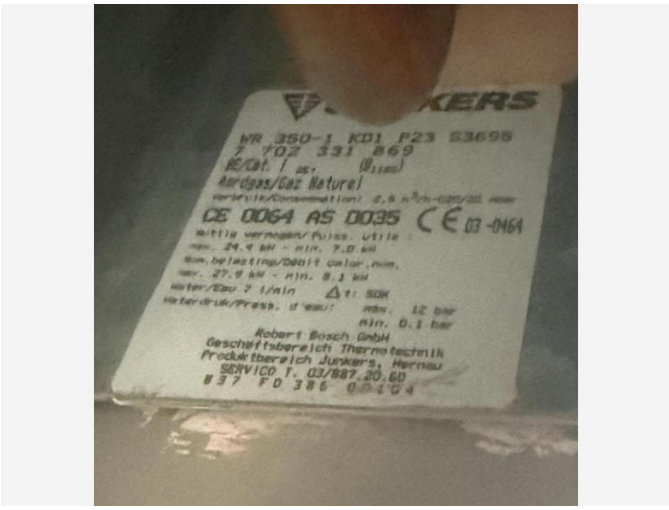
Beschrijving	Notitie	Terug te vinden op plannen
Fiche 18: Leidingisolatie	-	-
Fiche 19: CV	FD : 2003	Plan 1.2: Gelijkvloers
Fiche 20: Lift	-	-
